## Poglądowy Raport Stanu Technicznego

Zadanie: Ocena stanu technicznego i określenie wartości rynkowej pojazdu

| DANE IDENTYFIKACYJNE POJAZDU | | Dane: [D] II-2025 | |
|---|---|---|---|
| Marka: | CITROËN | Nr rejestracyjny: | CMG24J9 |
| Model pojazdu: | Jumper 35 2.2 BlueHDi MR`14 E6.2 3.5t | Nr Info-Ekspert: | 008-04295 |

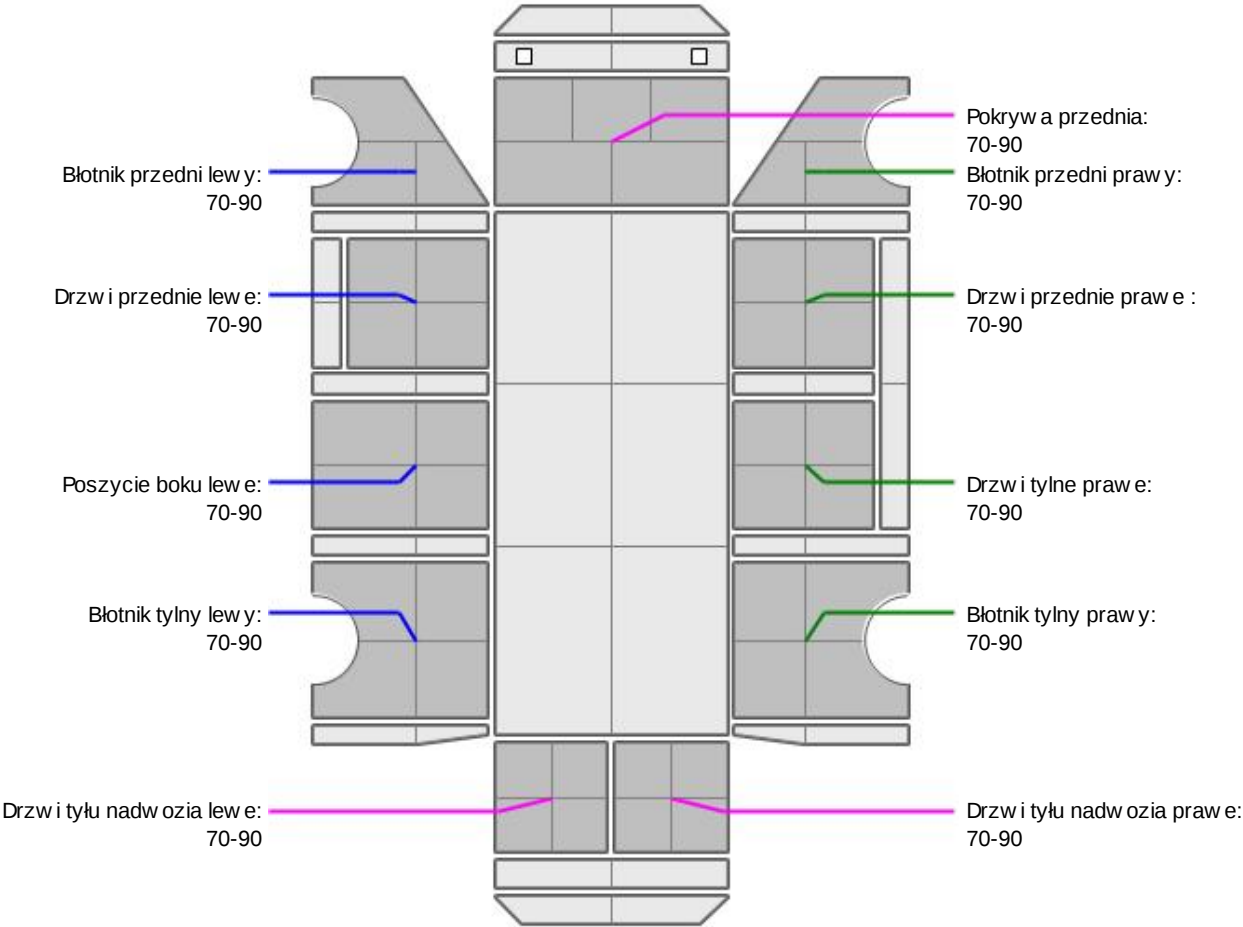
NADWOZIE – Opis powłoki lakierowej

| L.p. | Nazwa elementu | L / P | Grubość powłoki [µm] | Opis |
| 1 | Pokrywa przednia | | 70-90 | |
| 2 | Błotnik przedni | L | 70-90 | |
| 3 | Drzwi przednie | L | 70-90 | |
| 4 | Poszycie boku | L | 70-90 | |
| 5 | Błotnik tylny | L | 70-90 | |
| 6 | Drzwi tyłu nadwozia | | 70-90 | |
| 7 | Błotnik przedni | P | 70-90 | |
| 8 | Drzwi przednie | P | 70-90 | |
| 9 | Drzwi tylne | P | 70-90 | |
| 10 | Błotnik tylny | P | 70-90 | |
| 11 | Drzwi tyłu nadwozia | | 70-90 | |

Podane przedziały grubości powłoki lakierowej, dotyczą punktów pomiarowych. Nie mogą być traktowane jako gwarancja, że grubość powłoki lakierowej w innych punktach nie wykracza poza te przedziały. Pomiar powłoki lakierowej został wykonany urządzeniem będącym w posiadaniu rzeczoznawcy. Pomiar wykonany innym przyrządem może się różnić.
