## Poglądowy Raport Stanu Technicznego

Zadanie: Ocena stanu technicznego i określenie wartości rynkowej pojazdu

| DANE IDENTYFIKACYJNE POJAZDU | | Dane: [D] III-2025 | |
|---|---|---|---|
| Marka: | CITROËN | Nr rejestracyjny: | CMG91S3 |
| Model pojazdu: | Berlingo III 1.5 BlueHDi MR`18 E6.2 2.4t | Nr Info-Ekspert: | 008-04235 |

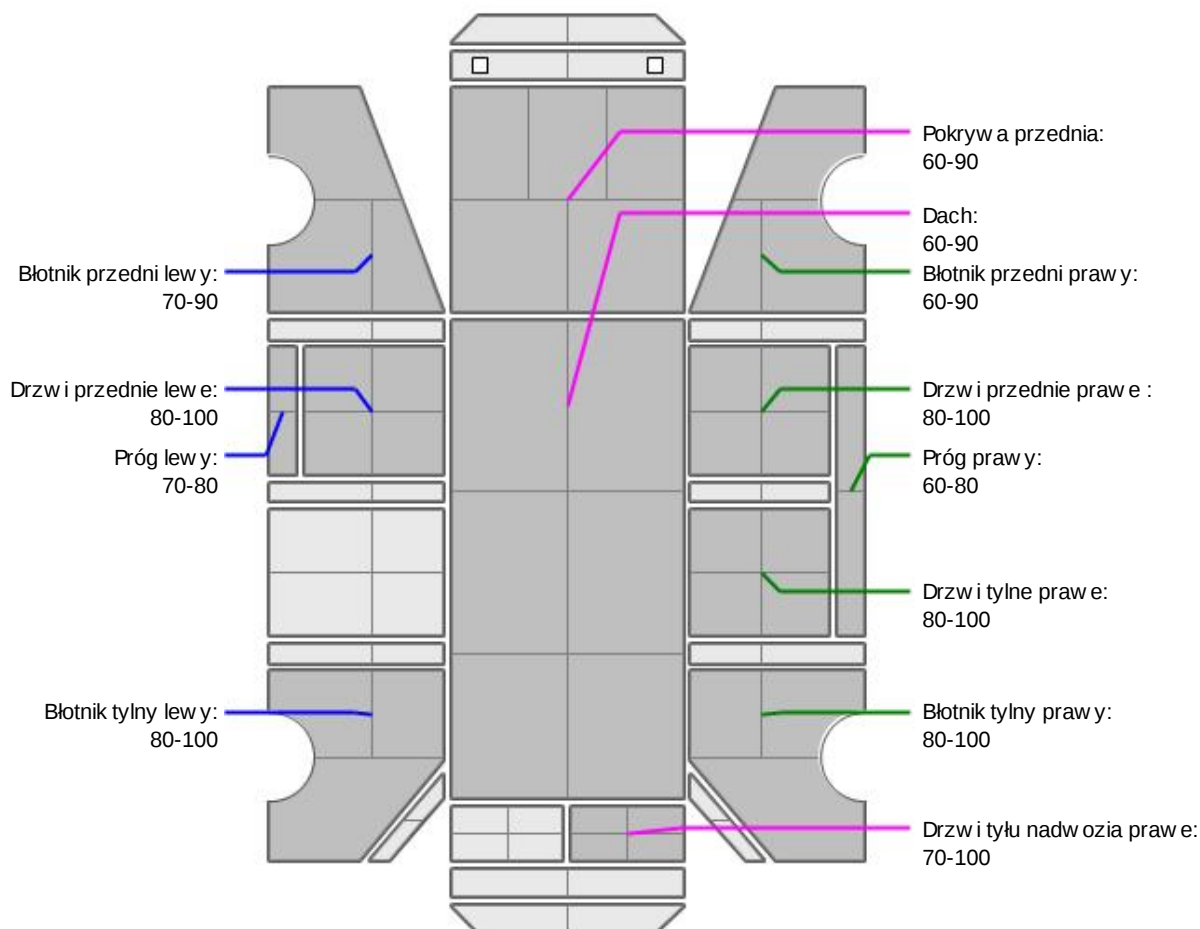
| L.p. | Nazwa elementu | L / P | Grubość powłoki [μm] | Opis |
| 1 | Pokrywa przednia | | 60-90 | |
| 2 | Dach | | 60-90 | |
| 3 | Błotnik przedni | L | 70-90 | |
| 4 | Próg | L | 70-80 | |
| 5 | Drzwi przednie | L | 80-100 | |
| 6 | Błotnik tylny | L | 80-100 | |
| 7 | Błotnik przedni | P | 60-90 | |
| 8 | Próg | P | 60-80 | |
| 9 | Drzwi przednie | P | 80-100 | |
| 10 | Drzwi tylne | P | 80-100 | |
| 11 | Błotnik tylny | P | 80-100 | |
| 12 | Drzwi tyłu nadwozia | | 70-100 | |
