## Poglądowy Raport Stanu Technicznego

Zadanie: Ocena stanu technicznego i określenie wartości rynkowej pojazdu

| DANE IDENTYFIKACYJNE POJAZDU | | Dane: [O] III-2025 | |
|---|---|---|---|
| Marka: | SKODA | Nr rejestracyjny: | WW526SK |
| Model pojazdu: | Superb III 1.5 TSI MR`20 E6d | Nr Info-Ekspert: | 034-04321 |

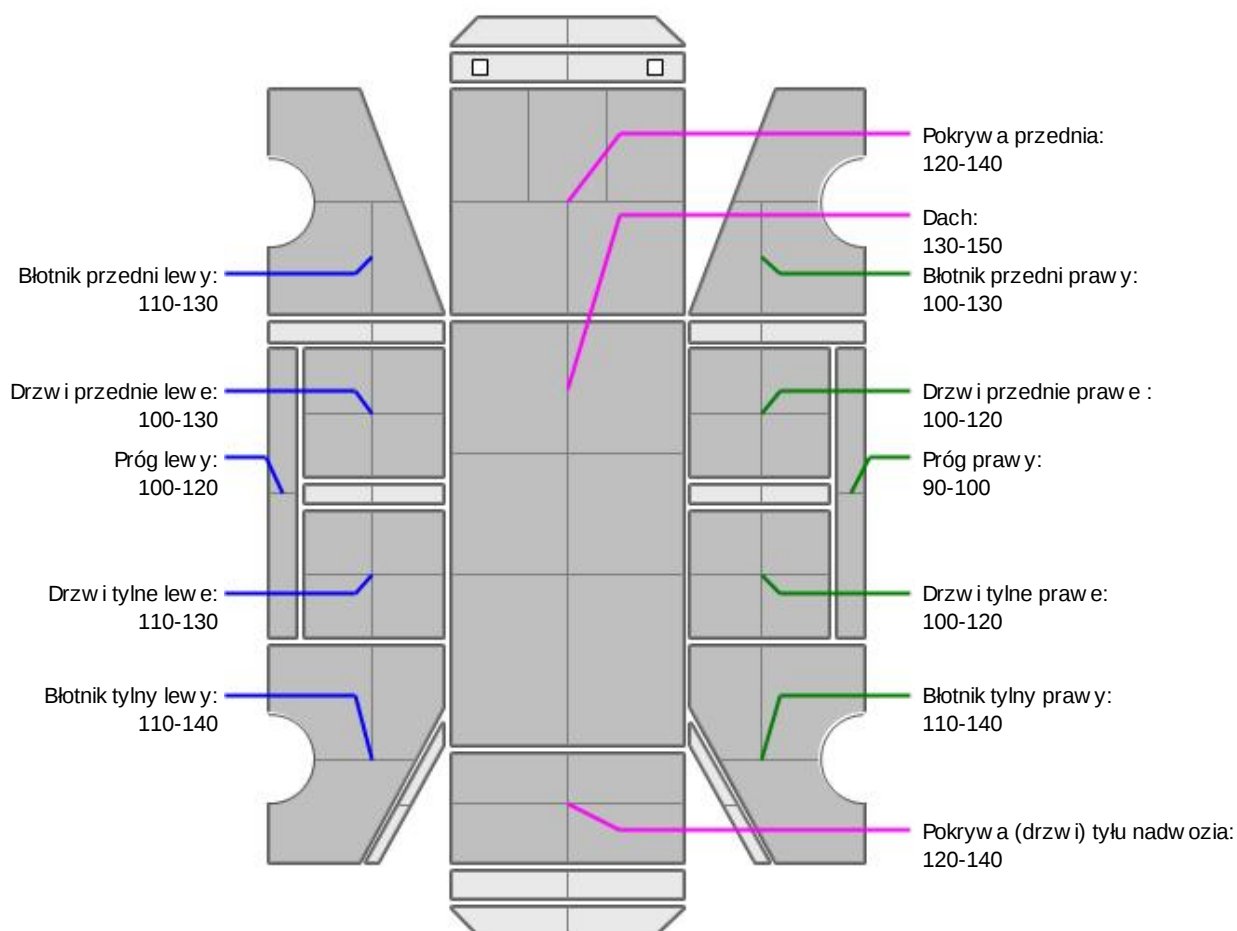
## NADWOZIE – Opis powłoki lakierowej

| L.p. | Nazwa elementu | L / P | Grubość powłoki [μm] | Opis |
| 1 | Pokrywa przednia | | 120-140 | |
| 2 | Dach | | 130-150 | |
| 3 | Błotnik przedni | L | 110-130 | |
| 4 | Próg | L | 100-120 | |
| 5 | Drzwi przednie | L | 100-130 | |
| 6 | Drzwi tylne | L | 110-130 | |
| 7 | Błotnik tylny | L | 110-140 | |
| 8 | Błotnik przedni | P | 100-130 | |
| 9 | Próg | P | 90-100 | |
| 10 | Drzwi przednie | P | 100-120 | |
| 11 | Drzwi tylne | P | 100-120 | |
| 12 | Błotnik tylny | P | 110-140 | |
| 13 | Pokrywa (drzwi) tyłu nadwozia | | 120-140 | |

Podane przedziały grubości powłoki lakierowej, dotyczą punktów pomiarowych. Nie mogą być traktowane jako gwarancja, że grubość powłoki lakierowej w innych punktach nie wykracza poza te przedziały. Pomiar powłoki lakierowej został wykonany urządzeniem będącym w posiadaniu rzeczoznawcy. Pomiar wykonany innym przyrządem może się różnić.
