Nr zlecenia: 92/20/05/2025/CHEMIROL

## Poglądowy Raport Stanu Technicznego

Zadanie: Ocena stanu technicznego i określenie wartości rynkowej pojazdu

| DANE IDENTYFIKACYJNE POJAZDU | | Dane: [O] V-2025 | |
|---|---|---|---|
| Model pojazdu: | Octavia III 1.5 TSI MR`18 E6 | Nr Info-Ekspert: | 034-03926 |

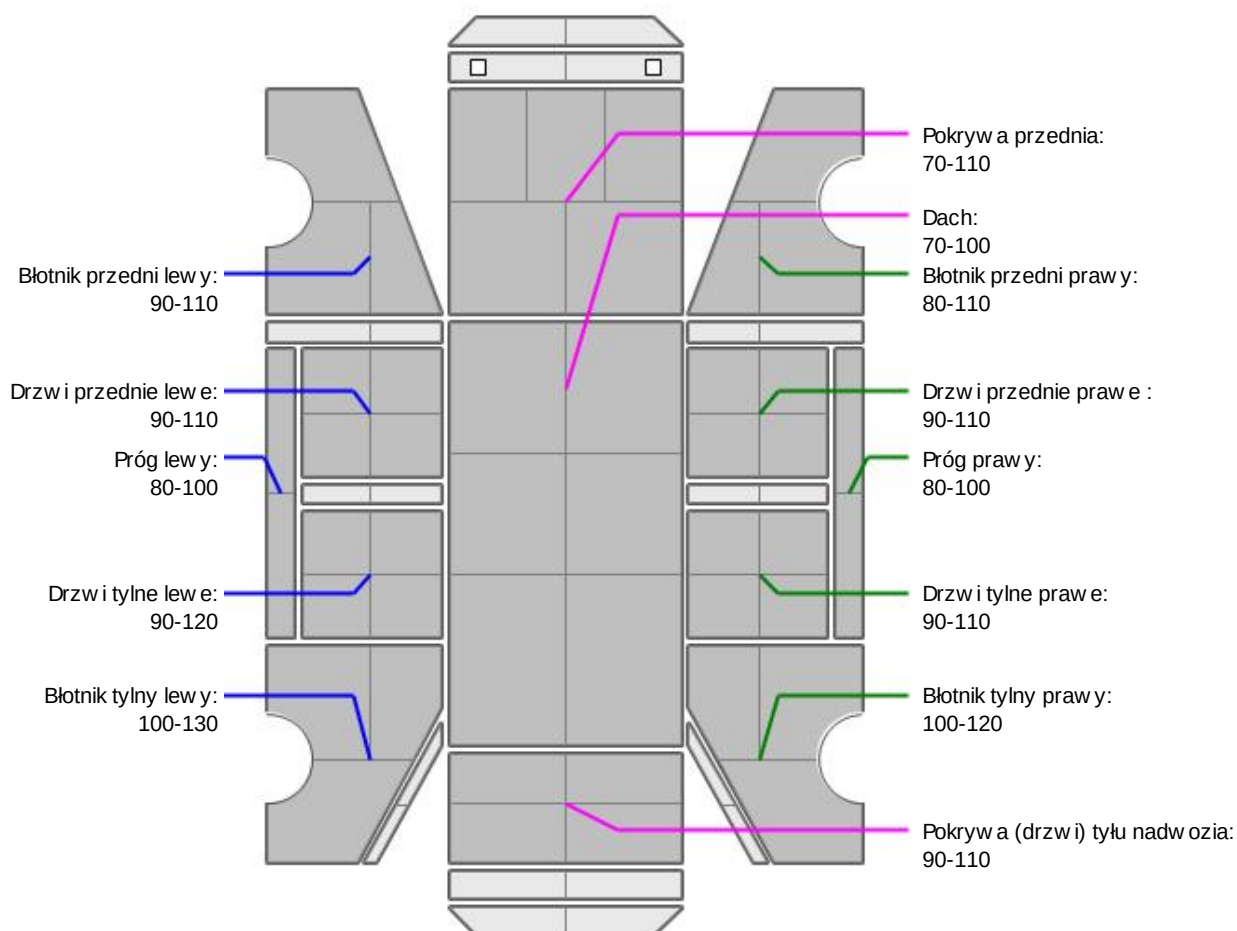
**NADWOZIE – Opis powłoki lakierowej**

| L.p. | Nazwa elementu | L / P | Grubość powłoki [μm] | Opis |

Podane przedziały grubości powłoki lakierowej, dotyczą punktów pomiarowych. Nie mogą być traktowane jako gwarancja, że grubość powłoki lakierowej w innych punktach nie wykracza poza te przedziały. Pomiar powłoki lakierowej został wykonany urządzeniem będącym w posiadaniu rzeczoznawcy. Pomiar wykonany innym przyrządem może się różnić.
