## Poglądowy Raport Stanu Technicznego

Zadanie: Ocena stanu technicznego i określenie wartości rynkowej pojazdu

| DANE IDENTYFIKACYJNE POJAZDU | | Dane: [O] V-2025 | |
|---|---|---|---|
| Rodzaj pojazdu: | Samochód osobowy | VIN: | TMBJR7NE0L0167051 |
| Marka: | SKODA | Nr rejestracyjny: | CMG34G9 |

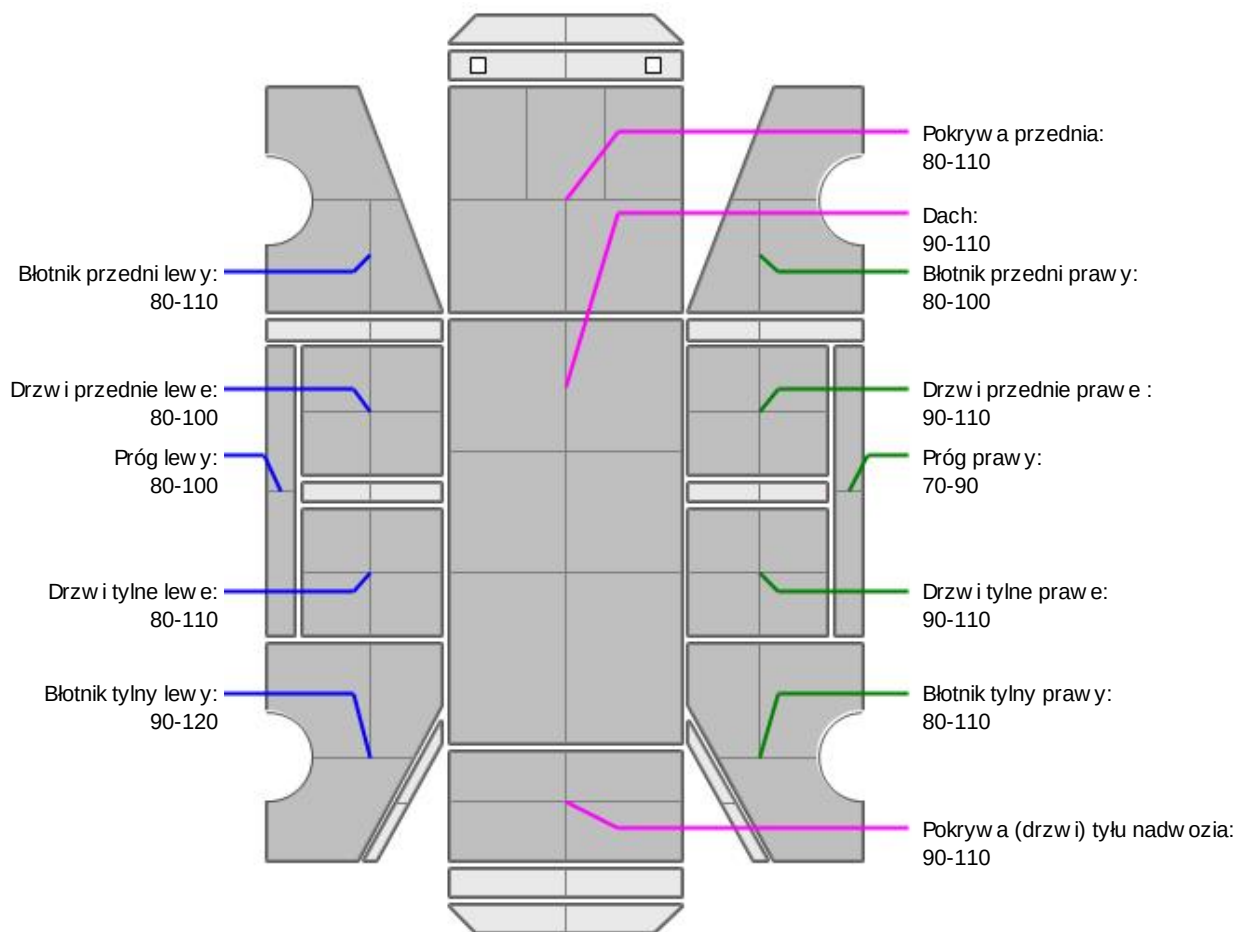
| L.p. | Nazwa elementu | L / P | Grubość powłoki [µm] | Opis |
| 1 | Pokrywa przednia | | 80-110 | |
| 2 | Dach | | 90-110 | |
| 3 | Błotnik przedni | L | 80-110 | |
| 4 | Próg | L | 80-100 | |
| 5 | Drzwi przednie | L | 80-100 | |
| 6 | Drzwi tylne | L | 80-110 | |
| 7 | Błotnik tylny | L | 90-120 | |
| 8 | Błotnik przedni | P | 80-100 | |
| 9 | Próg | P | 70-90 | |
| 10 | Drzwi przednie | P | 90-110 | |
| 11 | Drzwi tylne | P | 90-110 | |
| 12 | Błotnik tylny | P | 80-110 | |
| 13 | Pokrywa (drzwi) tyłu nadwozia | | 90-110 | |

Podane przedziały grubości powłoki lakierowej, dotyczą punktów pomiarowych. Nie mogą być traktowane jako gwarancja, że grubość powłoki lakierowej w innych punktach nie wykracza poza te przedziały. Pomiar powłoki lakierowej został wykonany urządzeniem będącym w posiadaniu rzeczoznawcy. Pomiar wykonany innym przyrządem może się różnić.
