## Poglądowy Raport Stanu Technicznego

Zadanie: Ocena stanu technicznego i określenie wartości rynkowej pojazdu

| DANE IDENTYFIKACYJNE POJAZDU | | Dane: [O] V-2025 | |
|---|---|---|---|
| Marka: | SKODA | Nr rejestracyjny: | CMG37G6 |
| Model pojazdu: | Octavia III 1.5 TSI MR`18 E6 | Nr Info-Ekspert: | 034-03926 |

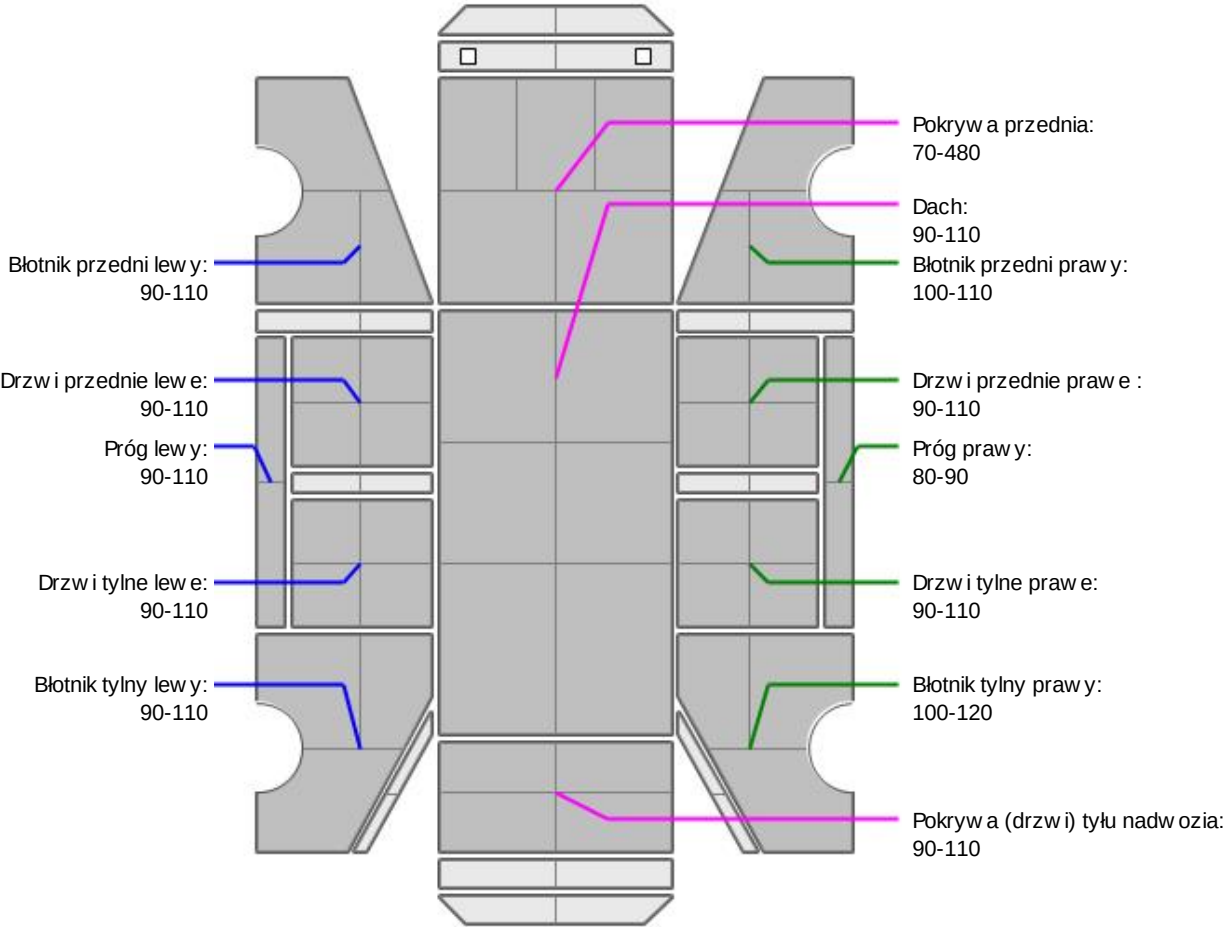
NADWOZIE – Opis powłoki lakierowej

| L.p. | Nazwa elementu | L / P | Grubość powłoki [µm] | Opis |
| 1 | Pokrywa przednia | | 70-480 | |
| 2 | Dach | | 90-110 | |
| 3 | Błotnik przedni | L | 90-110 | |
| 4 | Próg | L | 90-110 | |
| 5 | Drzwi przednie | L | 90-110 | |
| 6 | Drzwi tylne | L | 90-110 | |
| 7 | Błotnik tylny | L | 90-110 | |
| 8 | Błotnik przedni | P | 100-110 | |
| 9 | Próg | P | 80-90 | |
| 10 | Drzwi przednie | P | 90-110 | |
| 11 | Drzwi tylne | P | 90-110 | |
| 12 | Błotnik tylny | P | 100-120 | |
| 13 | Pokrywa (drzwi) tyłu nadwozia | | 90-110 | |
