## Poglądowy Raport Stanu Technicznego

Zadanie: Ocena stanu technicznego i określenie wartości rynkowej pojazdu

| DANE IDENTYFIKACYJNE POJAZDU | | Dane: [O] V-2025 | |
|---|---|---|---|
| Marka: | SKODA | Nr rejestracyjny: | CMG61H4 |
| Model pojazdu: | Superb III 1.5 TSI MR`20 E6d | Nr Info-Ekspert: | 034-04321 |

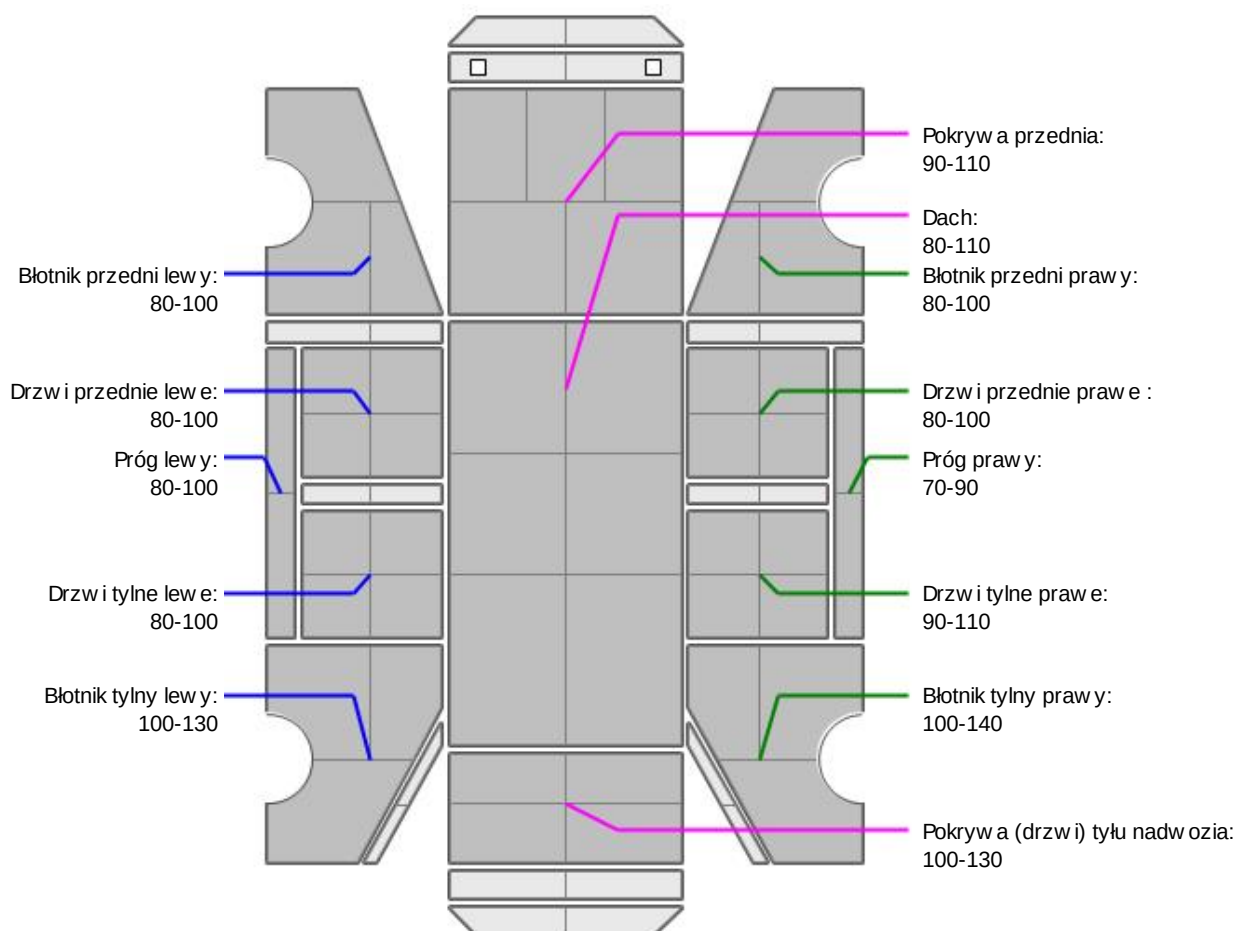
## NADWOZIE – Opis powłoki lakierowej

| L.p. | Nazwa elementu | L / P | Grubość powłoki [μm] | Opis |
| 1 | Pokrywa przednia | | 90-110 | |
| 2 | Dach | | 80-110 | |
| 3 | Błotnik przedni | L | 80-100 | |
| 4 | Próg | L | 80-100 | |
| 5 | Drzwi przednie | L | 80-100 | |
| 6 | Drzwi tylne | L | 80-100 | |
| 7 | Błotnik tylny | L | 100-130 | |
| 8 | Błotnik przedni | P | 80-100 | |
| 9 | Próg | P | 70-90 | |
| 10 | Drzwi przednie | P | 80-100 | |
| 11 | Drzwi tylne | P | 90-110 | |
| 12 | Błotnik tylny | P | 100-140 | |
| 13 | Pokrywa (drzwi) tyłu nadwozia | | 100-130 | |

Podane przedziały grubości powłoki lakierowej, dotyczą punktów pomiarowych. Nie mogą być traktowane jako gwarancja, że grubość powłoki lakierowej w innych punktach nie wykracza poza te przedziały. Pomiar powłoki lakierowej został wykonany urządzeniem będącym w posiadaniu rzeczoznawcy. Pomiar wykonany innym przyrządem może się różnić.
