Nr zlecenia: 14/21/05/2025/CHEMIROL

## Poglądowy Raport Stanu Technicznego

Zadanie: Ocena stanu technicznego i określenie wartości rynkowej pojazdu

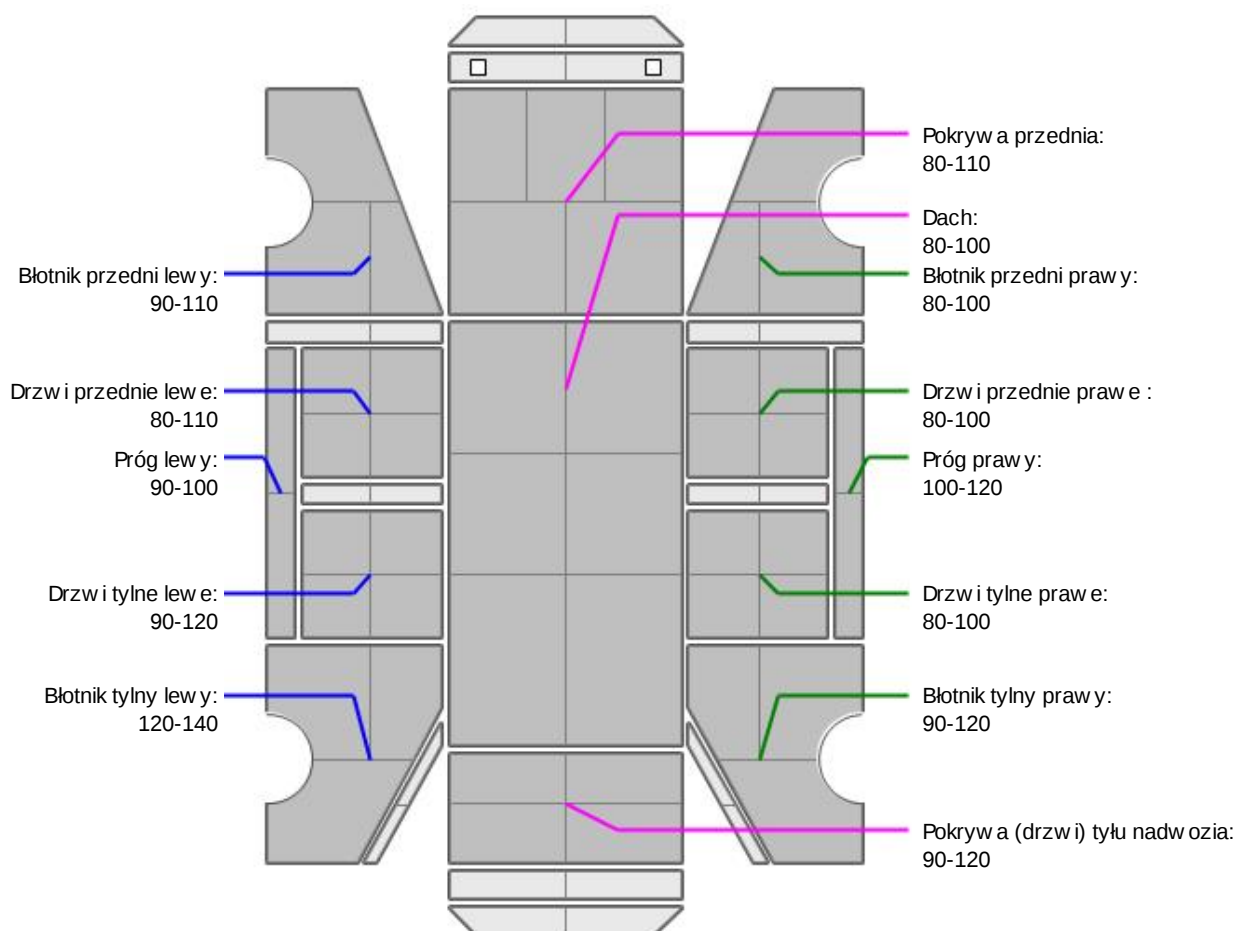
| L.p. | Nazwa elementu | L / P | Grubość powłoki [μm] | Opis |
| 1 | Pokrywa przednia | | 80-110 | |
| 2 | Dach | | 80-100 | |
| 3 | Błotnik przedni | L | 90-110 | |
| 4 | Próg | L | 90-100 | |
| 5 | Drzwi przednie | L | 80-110 | |
| 6 | Drzwi tylne | L | 90-120 | |
| 7 | Błotnik tylny | L | 120-140 | |
| 8 | Błotnik przedni | P | 80-100 | |
| 9 | Próg | P | 100-120 | |
| 10 | Drzwi przednie | P | 80-100 | |
| 11 | Drzwi tylne | P | 80-100 | |
| 12 | Błotnik tylny | P | 90-120 | |
| 13 | Pokrywa (drzwi) tyłu nadwozia | | 90-120 | |

Podane przedziały grubości powłoki lakierowej, dotyczą punktów pomiarowych. Nie mogą być traktowane jako gwarancja, że grubość powłoki lakierowej w innych punktach nie wykracza poza te przedziały. Pomiar powłoki lakierowej został wykonany urządzeniem będącym w posiadaniu rzeczoznawcy. Pomiar wykonany innym przyrządem może się różnić.
