## Poglądowy Raport Stanu Technicznego

Zadanie: Ocena stanu technicznego i określenie wartości rynkowej pojazdu

| DANE IDENTYFIKACYJNE POJAZDU | | Dane: [O] V-2025 | |
|---|---|---|---|
| Marka: | <b>SKODA</b> | Nr rejestracyjny: | <b>CMG74G5</b> |
| Model pojazdu: | <b>Octavia III 1.5 TSI MR`18 E6</b> | Nr Info-Ekspert: | <b>034-03926</b> |

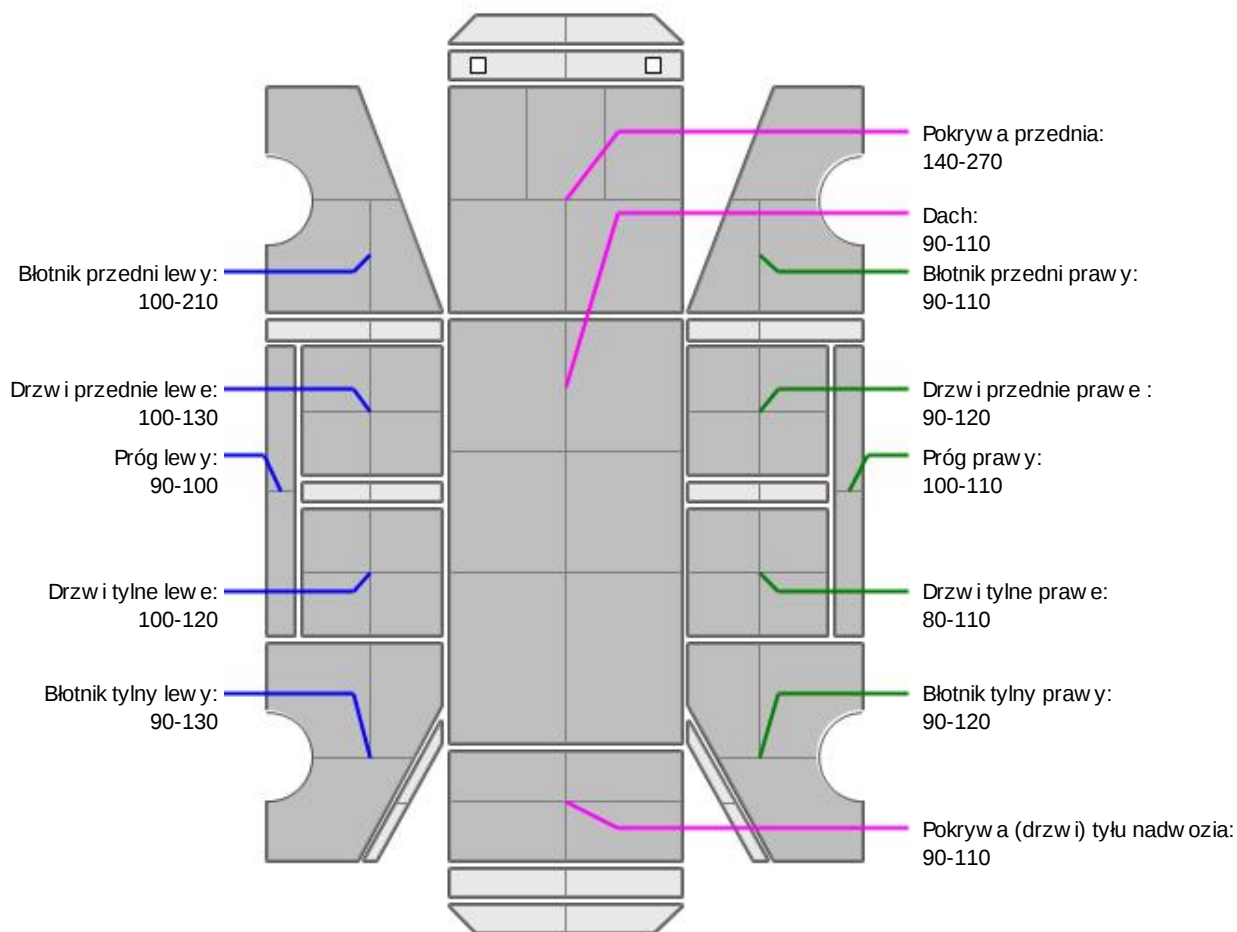
**NADWOZIE – Opis powłoki lakierowej**

| L.p. | Nazwa elementu | L / P | Grubość powłoki [μm] | Opis |
| 1 | Pokrywa przednia | | 140-270 | |
| 2 | Dach | | 90-110 | |
| 3 | Błotnik przedni | L | 100-210 | |
| 4 | Próg | L | 90-100 | |
| 5 | Drzwi przednie | L | 100-130 | |
| 6 | Drzwi tylne | L | 100-120 | |
| 7 | Błotnik tylny | L | 90-130 | |
| 8 | Błotnik przedni | P | 90-110 | |
| 9 | Próg | P | 100-110 | |
| 10 | Drzwi przednie | P | 90-120 | |
| 11 | Drzwi tylne | P | 80-110 | |
| 12 | Błotnik tylny | P | 90-120 | |
| 13 | Pokrywa (drzwi) tyłu nadwozia | | 90-110 | |

Podane przedziały grubości powłoki lakierowej, dotyczą punktów pomiarowych. Nie mogą być traktowane jako gwarancja, że grubość powłoki lakierowej w innych punktach nie wykracza poza te przedziały. Pomiar powłoki lakierowej został wykonany urządzeniem będącym w posiadaniu rzeczoznawcy. Pomiar wykonany innym przyrządem może się różnić.
