## Poglądowy Raport Stanu Technicznego

Zadanie: Ocena stanu technicznego i określenie wartości rynkowej pojazdu

| DANE IDENTYFIKACYJNE POJAZDU | | Dane: [O] V-2025 | |
|---|---|---|---|
| Marka: | SKODA | Nr rejestracyjny: | CMG89C8 |
| Model pojazdu: | Octavia III 1.0 TSI MR`18 E6 | Nr Info-Ekspert: | 034-03643 |

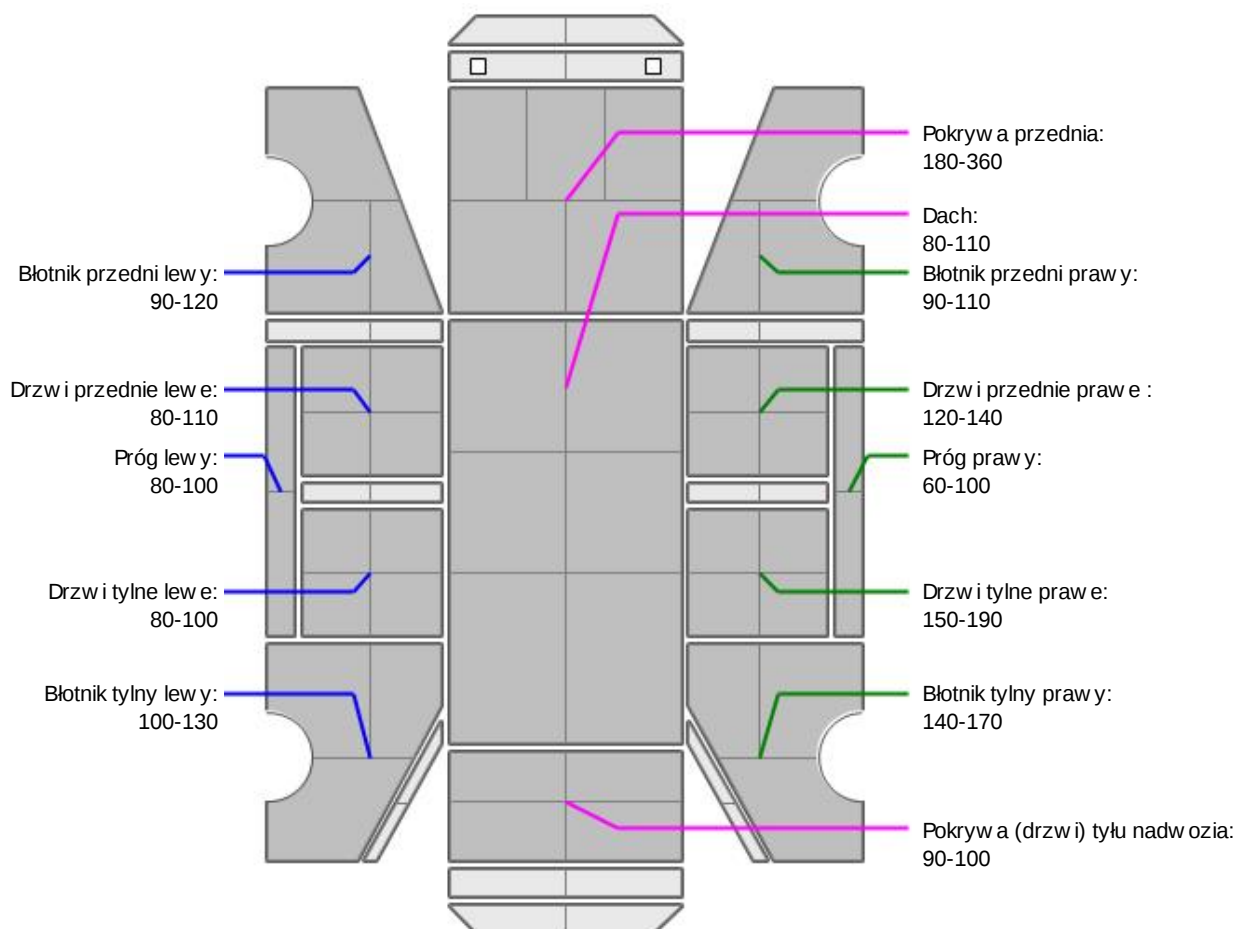
| L.p. | Nazwa elementu | L / P | Grubość powłoki [µm] | Opis |
| 1 | Pokrywa przednia | | 180-360 | |
| 2 | Dach | | 80-110 | |
| 3 | Błotnik przedni | L | 90-120 | |
| 4 | Próg | L | 80-100 | |
| 5 | Drzwi przednie | L | 80-110 | |
| 6 | Drzwi tylne | L | 80-100 | |
| 7 | Błotnik tylny | L | 100-130 | |
| 8 | Błotnik przedni | P | 90-110 | |
| 9 | Próg | P | 60-100 | |
| 10 | Drzwi przednie | P | 120-140 | |
| 11 | Drzwi tylne | P | 150-190 | |
| 12 | Błotnik tylny | P | 140-170 | |
| 13 | Pokrywa (drzwi) tyłu nadwozia | | 90-100 | |

Podane przedziały grubości powłoki lakierowej, dotyczą punktów pomiarowych. Nie mogą być traktowane jako gwarancja, że grubość powłoki lakierowej w innych punktach nie wykracza poza te przedziały. Pomiar powłoki lakierowej został wykonany urządzeniem będącym w posiadaniu rzeczoznawcy. Pomiar wykonany innym przyrządem może się różnić.
