# Poglądowy Raport Stanu Technicznego

Zadanie: Ocena stanu technicznego i określenie wartości rynkowej pojazdu

| DANE IDENTYFIKACYJNE POJAZDU | | Dane: [D] VI-2025 | |
|---|---|---|---|
| Rodzaj pojazdu: | Samochód ciężarowy do 3.5t | VIN: | VF7YDBNFC12T71176 |
| Model pojazdu: | Jumper 35 2.2 BlueHDi MR`14 E6.2 3.5t | Nr Info-Ekspert: | 008-04295 |

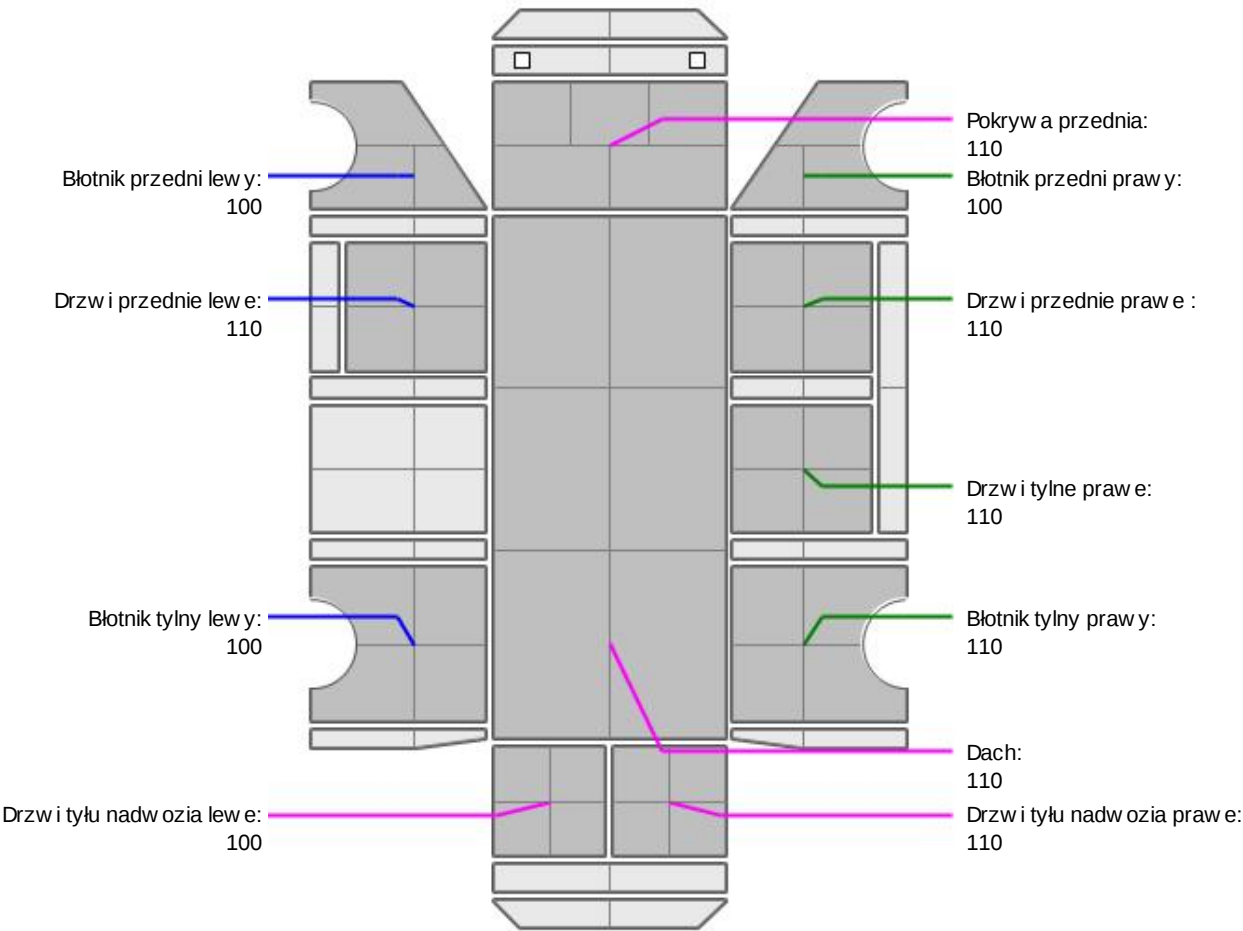
NADWOZIE – Opis powłoki lakierowej

| L.p. | Nazwa elementu | L / P | Grubość powłoki [µm] | Opis |
| 1 | Pokrywa przednia | | 110 | |
| 2 | Dach | | 110 | |
| 3 | Błotnik przedni | L | 100 | |
| 4 | Drzwi przednie | L | 110 | |
| 5 | Błotnik tylny | L | 100 | |
| 6 | Drzwi tyłu nadwozia | | 100 | |
| 7 | Błotnik przedni | P | 100 | |
| 8 | Drzwi przednie | P | 110 | |
| 9 | Drzwi tylne | P | 110 | |
| 10 | Błotnik tylny | P | 110 | |
| 11 | Drzwi tyłu nadwozia | | 110 | |
