## Poglądowy raport stanu technicznego

Zadanie: Ocena stanu technicznego i określenie wartości rynkowej pojazdu

| DANE IDENTYFIKACYJNE POJAZDU | | Dane: [D] VI-2025 | |
|---|---|---|---|
| Marka: | CITROËN | Nr rejestracyjny: | CMG21U4 |
| Model pojazdu: | Jumper 35 2.2 BlueHDi MR`14 E6.2 3.5t | Nr Info-Ekspert: | 008-04310 |

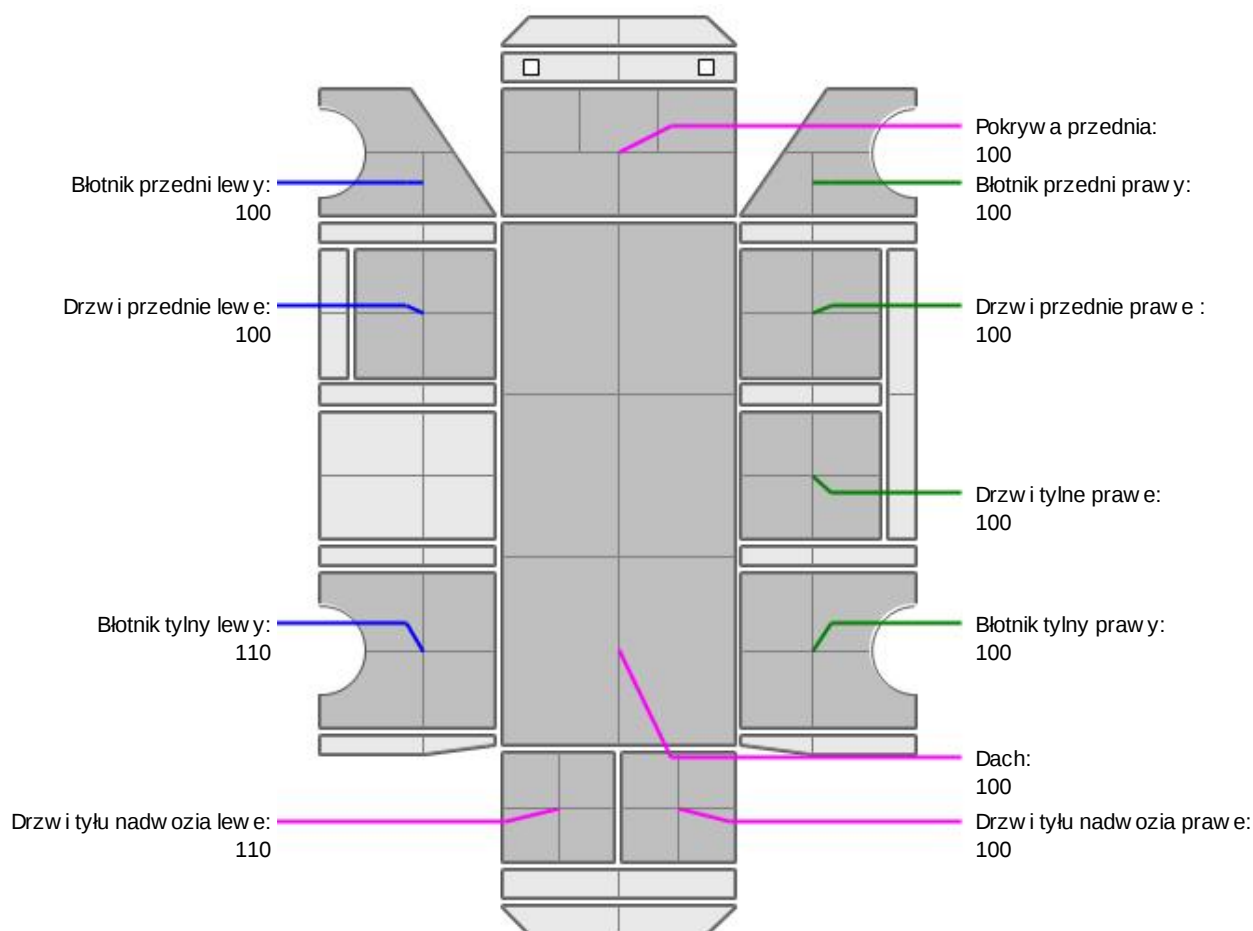
### NADWOZIE – Opis powłoki lakierowej

| L.p. | Nazwa elementu | L / P | Grubość powłoki [µm] | Opis |
| 1 | Pokrywa przednia | | 100 | |
| 2 | Dach | | 100 | |
| 3 | Błotnik przedni | L | 100 | |
| 4 | Drzwi przednie | L | 100 | |
| 5 | Błotnik tylny | L | 110 | |
| 6 | Drzwi tyłu nadwozia | | 110 | |
| 7 | Błotnik przedni | P | 100 | |
| 8 | Drzwi przednie | P | 100 | |
| 9 | Drzwi tylne | P | 100 | |
| 10 | Błotnik tylny | P | 100 | |
| 11 | Drzwi tyłu nadwozia | | 100 | |
