## Poglądowy Raport Stanu Technicznego

Zadanie: Ocena stanu technicznego i określenie wartości rynkowej pojazdu

| DANE IDENTYFIKACYJNE POJAZDU | | Dane: [O] V-2025 | |
|---|---|---|---|
| Marka: | SKODA | Nr rejestracyjny: | CMG29E2 |
| Model pojazdu: | Octavia III 2.0 TDI-CR MR`18 E6 | Nr Info-Ekspert: | 034-03743 |

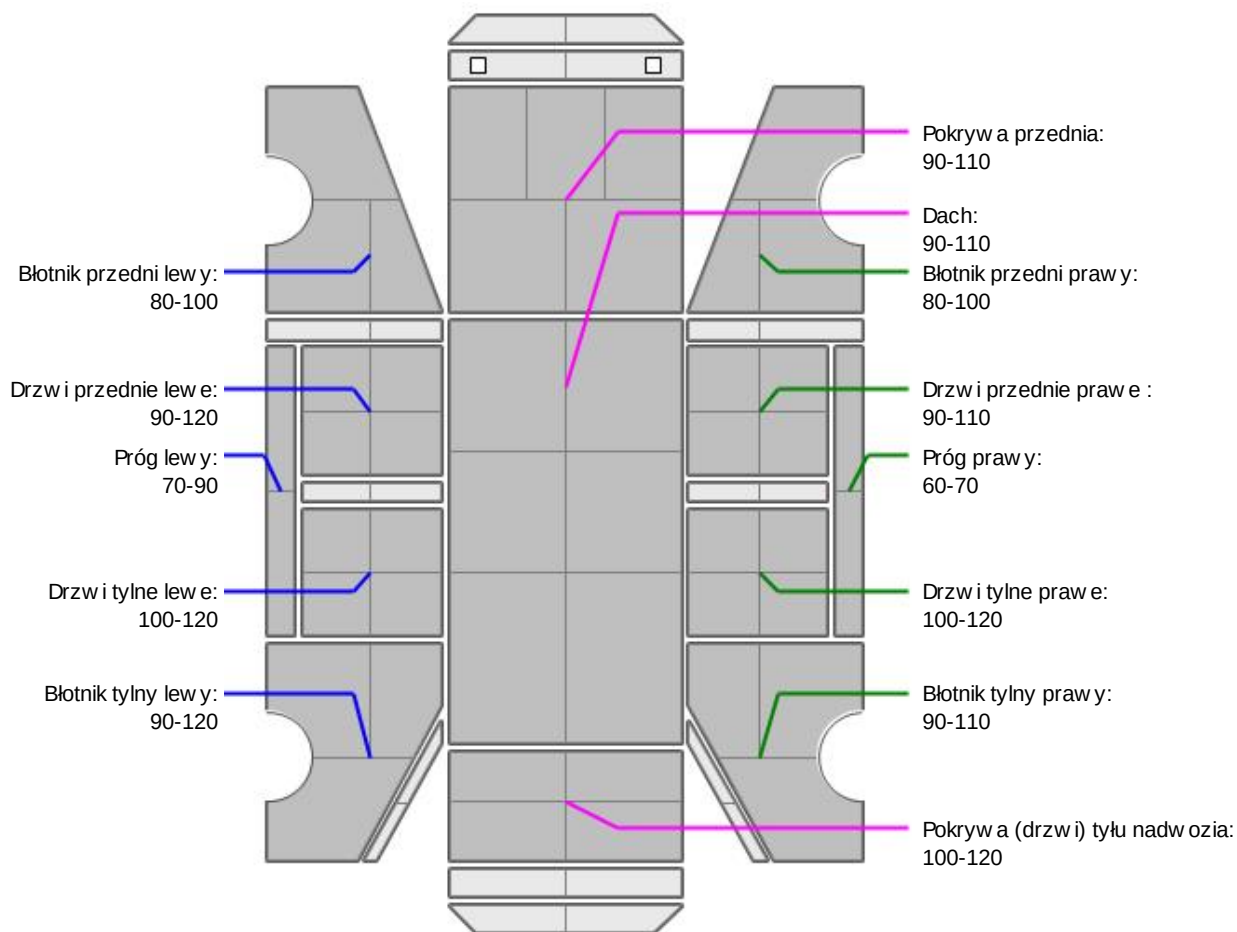
**NADWOZIE – Opis powłoki lakierowej**

| L.p. | Nazwa elementu | L / P | Grubość powłoki<br>[μm] | Opis |
| 1 | Pokrywa przednia | | 90-110 | |
| 2 | Dach | | 90-110 | |
| 3 | Błotnik przedni | L | 80-100 | |
| 4 | Próg | L | 70-90 | |
| 5 | Drzwi przednie | L | 90-120 | |
| 6 | Drzwi tylne | L | 100-120 | |
| 7 | Błotnik tylny | L | 90-120 | |
| 8 | Błotnik przedni | P | 80-100 | |
| 9 | Próg | P | 60-70 | |
| 10 | Drzwi przednie | P | 90-110 | |
| 11 | Drzwi tylne | P | 100-120 | |
| 12 | Błotnik tylny | P | 90-110 | |
| 13 | Pokrywa (drzwi) tyłu nadwozia | | 100-120 | |

Podane przedziały grubości powłoki lakierowej, dotyczą punktów pomiarowych. Nie mogą być traktowane jako gwarancja, że grubość powłoki lakierowej w innych punktach nie wykracza poza te przedziały. Pomiar powłoki lakierowej został wykonany urządzeniem będącym w posiadaniu rzeczoznawcy. Pomiar wykonany innym przyrządem może się różnić.
