## Poglądowy Raport Stanu Technicznego

Zadanie: Ocena stanu technicznego i określenie wartości rynkowej pojazdu

| DANE IDENTYFIKACYJNE POJAZDU | | Dane: [T] VI-2025 | |
|---|---|---|---|
| Rodzaj pojazdu: | Samochód terenowy | VIN: | TMBGK6NW8N3076645 |
| Marka: | SKODA | Nr rejestracyjny: | CMG4648A |

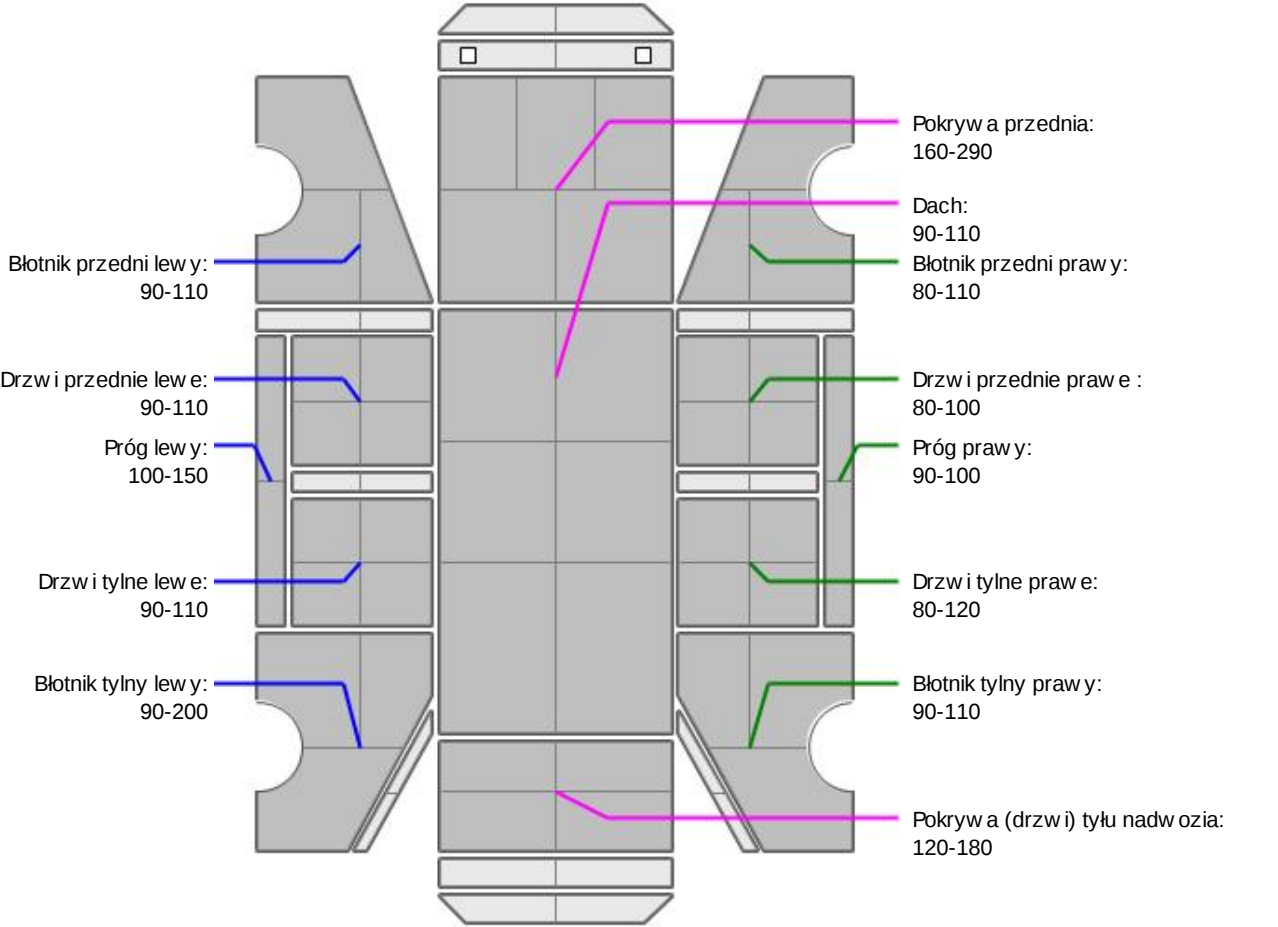
NADWOZIE – Opis powłoki lakierowej

| L.p. | Nazwa elementu | L / P | Grubość powłoki [µm] | Opis |
| 1 | Pokrywa przednia | | 160-290 | |
| 2 | Dach | | 90-110 | |
| 3 | Błotnik przedni | L | 90-110 | |
| 4 | Próg | L | 100-150 | |
| 5 | Drzwi przednie | L | 90-110 | |
| 6 | Drzwi tylne | L | 90-110 | |
| 7 | Błotnik tylny | L | 90-200 | |
| 8 | Błotnik przedni | P | 80-110 | |

| 9 | Próg | P | 90-100 | |
| 10 | Drzwi przednie | P | 80-100 | |
| 11 | Drzwi tylne | P | 80-120 | |
| 12 | Łotnik tylny | P | 90-110 | |
| 13 | Pokrywa (drzwi) tyłu nadwozia | | 120-180 | |

Podane przedziały grubości powłoki lakierowej, dotyczą punktów pomiarowych. Nie mogą być traktowane jako gwarancja, że grubość powłoki lakierowej w innych punktach nie wykracza poza te przedziały. Pomiar powłoki lakierowej został wykonany urządzeniem będącym w posiadaniu rzeczoznawcy. Pomiar wykonany innym przyrządem może się różnić.
