## Poglądowy Raport Stanu Technicznego

Zadanie: Ocena stanu technicznego i określenie wartości rynkowej pojazdu

| DANE IDENTYFIKACYJNE POJAZDU | | Dane: [O] VI-2025 | |
|---|---|---|---|
| Marka: | SKODA | Nr rejestracyjny: | CMG4649A |
| Model pojazdu: | Scala 1.0 TSI MR`19 E6d | Nr Info-Ekspert: | 034-04457 |

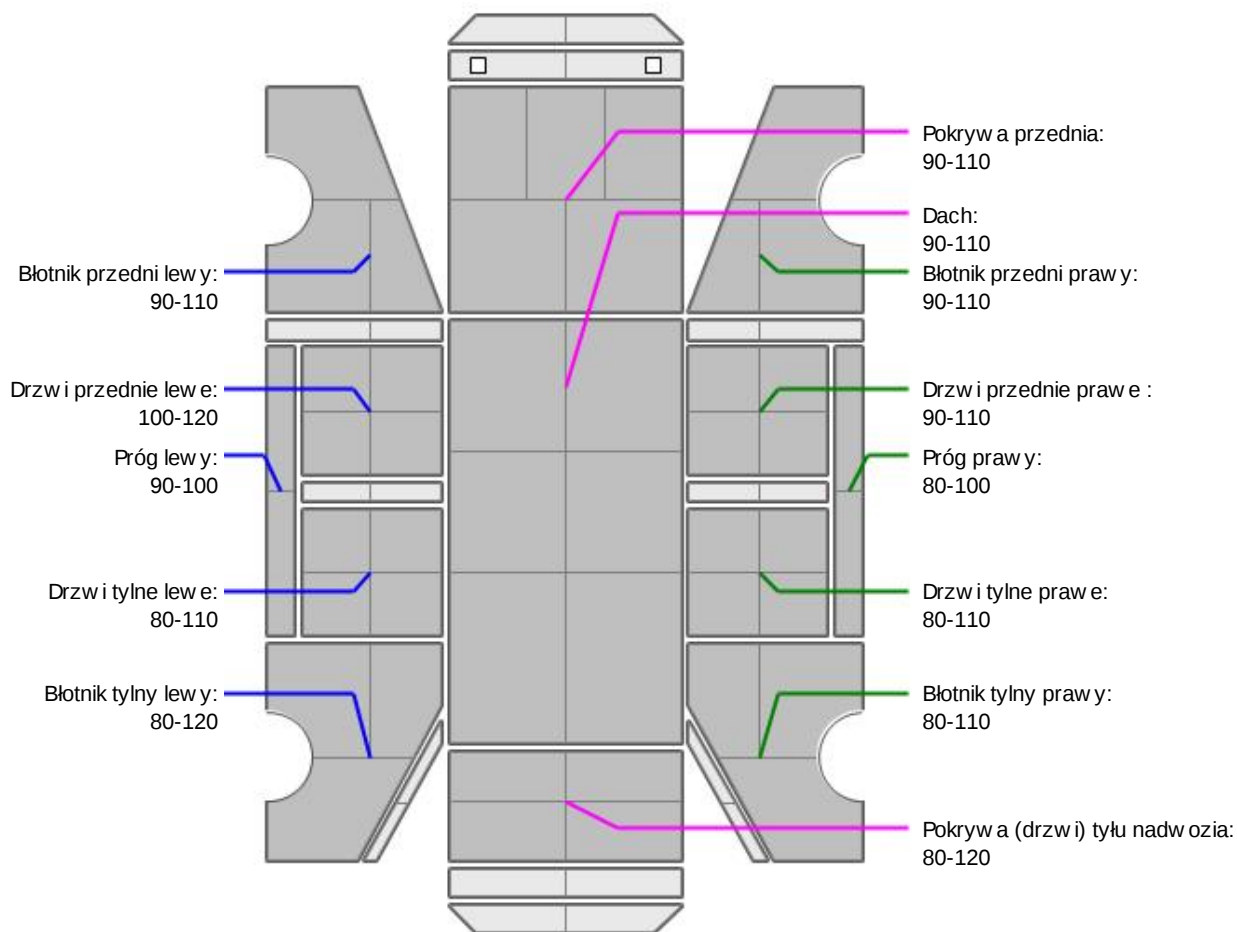
**NADWOZIE – Opis powłoki lakierowej**

| L.p. | Nazwa elementu | L / P | Grubość powłoki [μm] | Opis |
| 1 | Pokrywa przednia | | 90-110 | |
| 2 | Dach | | 90-110 | |
| 3 | Błotnik przedni | L | 90-110 | |
| 4 | Próg | L | 90-100 | |
| 5 | Drzwi przednie | L | 100-120 | |
| 6 | Drzwi tylne | L | 80-110 | |
| 7 | Błotnik tylny | L | 80-120 | |
| 8 | Błotnik przedni | P | 90-110 | |
| 9 | Próg | P | 80-100 | |
| 10 | Drzwi przednie | P | 90-110 | |
| 11 | Drzwi tylne | P | 80-110 | |
| 12 | Błotnik tylny | P | 80-110 | |
| 13 | Pokrywa (drzwi) tyłu nadwozia | | 80-120 | |

Podane przedziały grubości powłoki lakierowej, dotyczą punktów pomiarowych. Nie mogą być traktowane jako gwarancja, że grubość powłoki lakierowej w innych punktach nie wykracza poza te przedziały. Pomiar powłoki lakierowej został wykonany urządzeniem będącym w posiadaniu rzeczoznawcy. Pomiar wykonany innym przyrządem może się różnić.
