Nr zlecenia: 16/04/06/2025/CHEMIROL

## Poglądowy Raport Stanu Technicznego

Zadanie: Ocena stanu technicznego i określenie wartości rynkowej pojazdu

| DANE IDENTYFIKACYJNE POJAZDU | | Dane: [O] VI-2025 | |
|---|---|---|---|
| Marka: | SKODA | Nr rejestracyjny: | CMG4650A |

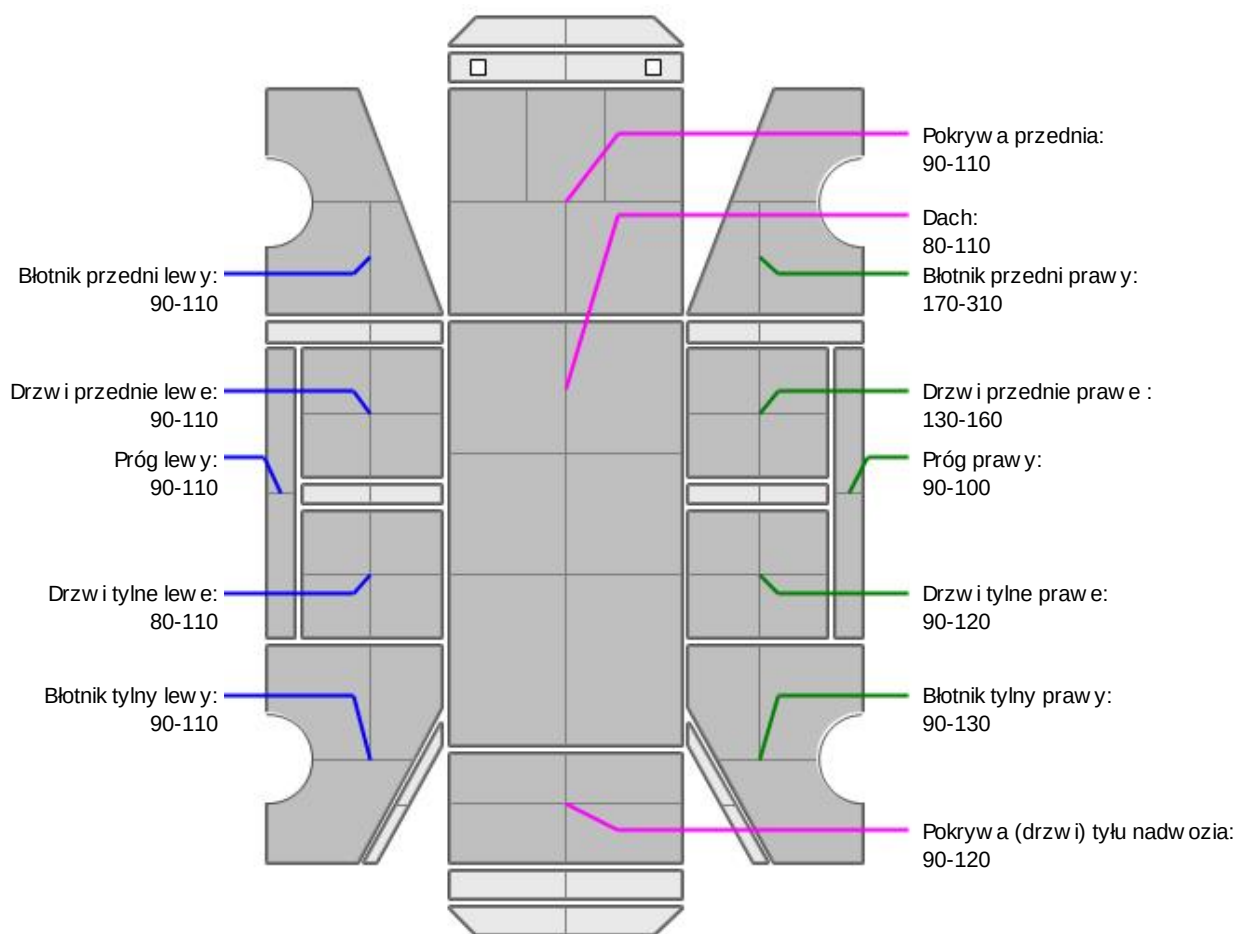
**NADWOZIE – Opis powłoki lakierowej**

| L.p. | Nazwa elementu | L / P | Grubość powłoki [μm] | Opis |
| 1 | Pokrywa przednia | | 90-110 | |
| 2 | Dach | | 80-110 | |
| 3 | Błotnik przedni | L | 90-110 | |
| 4 | Próg | L | 90-110 | |
| 5 | Drzwi przednie | L | 90-110 | |
| 6 | Drzwi tylne | L | 80-110 | |
| 7 | Błotnik tylny | L | 90-110 | |
| 8 | Błotnik przedni | P | 170-310 | |
| 9 | Próg | P | 90-100 | |
| 10 | Drzwi przednie | P | 130-160 | |
| 11 | Drzwi tylne | P | 90-120 | |
| 12 | Błotnik tylny | P | 90-130 | |
| 13 | Pokrywa (drzwi) tyłu nadwozia | | 90-120 | |

Podane przedziały grubości powłoki lakierowej, dotyczą punktów pomiarowych. Nie mogą być traktowane jako gwarancja, że grubość powłoki lakierowej w innych punktach nie wykracza poza te przedziały. Pomiar powłoki lakierowej został wykonany urządzeniem będącym w posiadaniu rzeczoznawcy. Pomiar wykonany innym przyrządem może się różnić.
