## Poglądowy Raport Stanu Technicznego

Zadanie: Ocena stanu technicznego i określenie wartości rynkowej pojazdu

| DANE IDENTYFIKACYJNE POJAZDU | | Dane: [O] VI-2025 | |
|---|---|---|---|
| Marka: | SKODA | Nr rejestracyjny: | CMG4725A |
| Model pojazdu: | Scala 1.0 TSI MR`19 E6d | Nr Info-Ekspert: | 034-04457 |

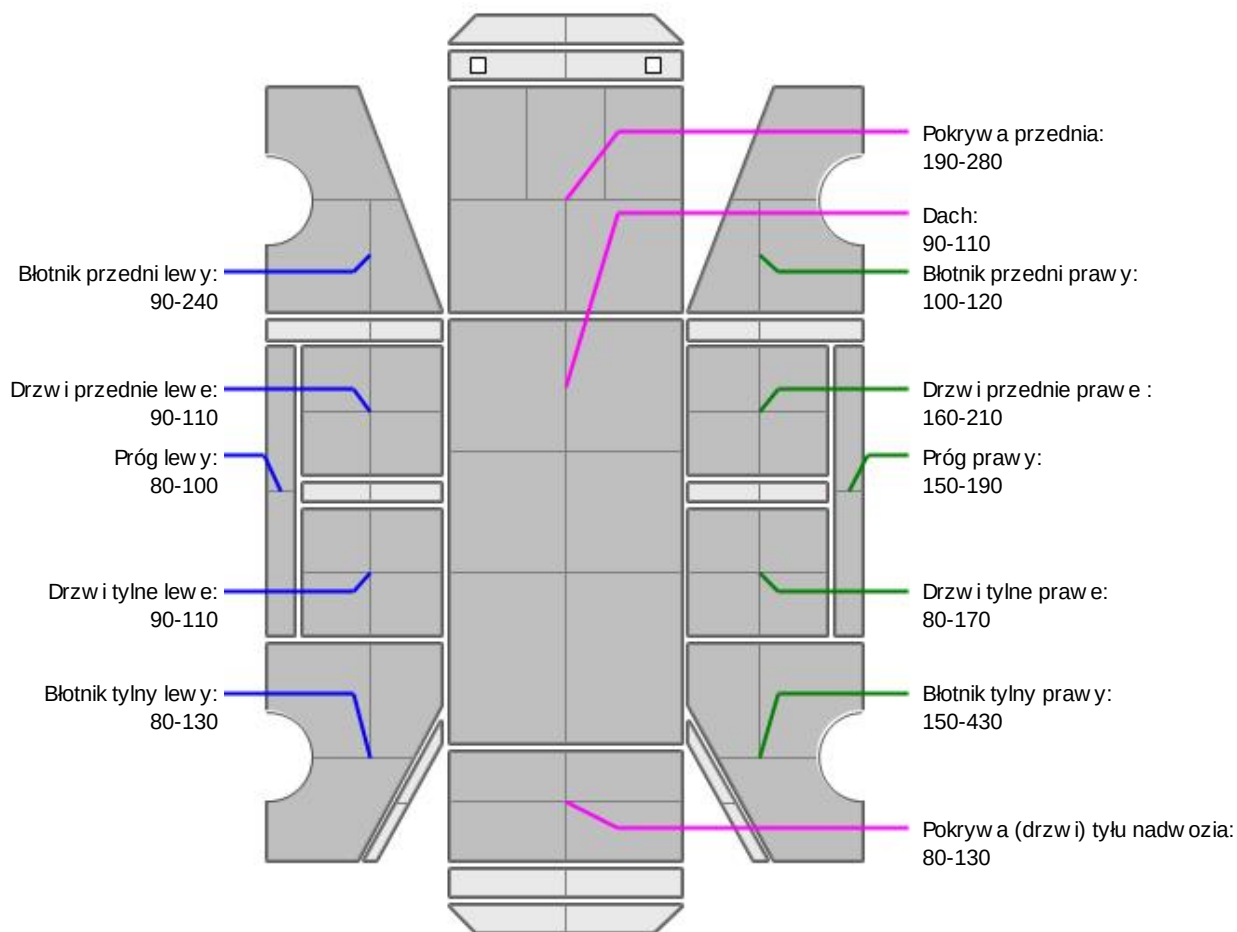
**NADWOZIE – Opis powłoki lakierowej**

| L.p. | Nazwa elementu | L / P | Grubość powłoki [ $\mu\text{m}$ ] | Opis |
| 1 | Pokrywa przednia | | 190-280 | |
| 2 | Dach | | 90-110 | |
| 3 | Błotnik przedni | L | 90-240 | |
| 4 | Próg | L | 80-100 | |
| 5 | Drzwi przednie | L | 90-110 | |
| 6 | Drzwi tylne | L | 90-110 | |
| 7 | Błotnik tylny | L | 80-130 | |
| 8 | Błotnik przedni | P | 100-120 | |
| 9 | Próg | P | 150-190 | |
| 10 | Drzwi przednie | P | 160-210 | |
| 11 | Drzwi tylne | P | 80-170 | |
| 12 | Błotnik tylny | P | 150-430 | |
| 13 | Pokrywa (drzwi) tyłu nadwozia | | 80-130 | |

Podane przedziały grubości powłoki lakierowej, dotyczą punktów pomiarowych. Nie mogą być traktowane jako gwarancja, że grubość powłoki lakierowej w innych punktach nie wykracza poza te przedziały. Pomiar powłoki lakierowej został wykonany urządzeniem będącym w posiadaniu rzeczoznawcy. Pomiar wykonany innym przyrządem może się różnić.
