## Poglądowy Raport Stanu Technicznego

Zadanie: Ocena stanu technicznego i określenie wartości rynkowej pojazdu

| DANE IDENTYFIKACYJNE POJAZDU | | Dane: [T] VI-2025 | |
|---|---|---|---|
| Marka: | SKODA | Nr rejestracyjny: | CMG4755A |
| Model pojazdu: | Karoq TSI MR`17 E6 | Nr Info-Ekspert: | 034-04168 |

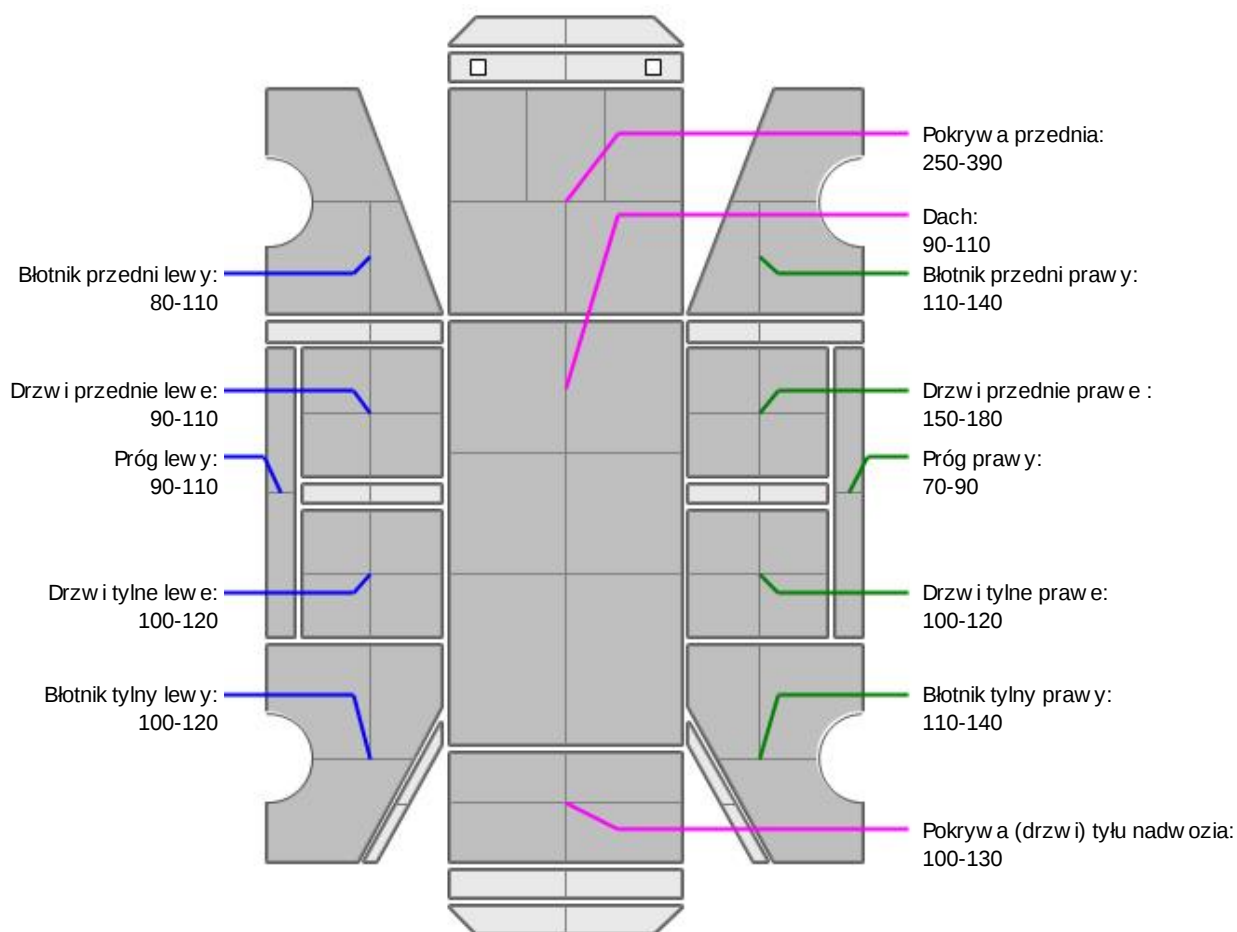
**NADWOZIE – Opis powłoki lakierowej**

| L.p. | Nazwa elementu | L / P | Grubość powłoki [μm] | Opis |
| 1 | Pokrywa przednia | | 250-390 | |

| 2 | Dach | | 90-110 | |
| 3 | Błotnik przedni | L | 80-110 | |
| 4 | Próg | L | 90-110 | |
| 5 | Drzwi przednie | L | 90-110 | |
| 6 | Drzwi tylne | L | 100-120 | |
| 7 | Błotnik tylny | L | 100-120 | |
| 8 | Błotnik przedni | P | 110-140 | |
| 9 | Próg | P | 70-90 | |
| 10 | Drzwi przednie | P | 150-180 | |
| 11 | Drzwi tylne | P | 100-120 | |
| 12 | Błotnik tylny | P | 110-140 | |
| 13 | Pokrywa (drzwi) tyłu nadwozia | | 100-130 | |
