## Poglądowy Raport Stanu Technicznego

Zadanie: Ocena stanu technicznego i określenie wartości rynkowej pojazdu

| DANE IDENTYFIKACYJNE POJAZDU (*) | | Dane: [O] VI-2025 | |
|---|---|---|---|
| Marka: | SKODA | Nr rejestracyjny: | CMG4850A |
| Model pojazdu: | Superb III 1.5 TSI MR`20 E6d | Nr Info-Ekspert: | 034-04323 |

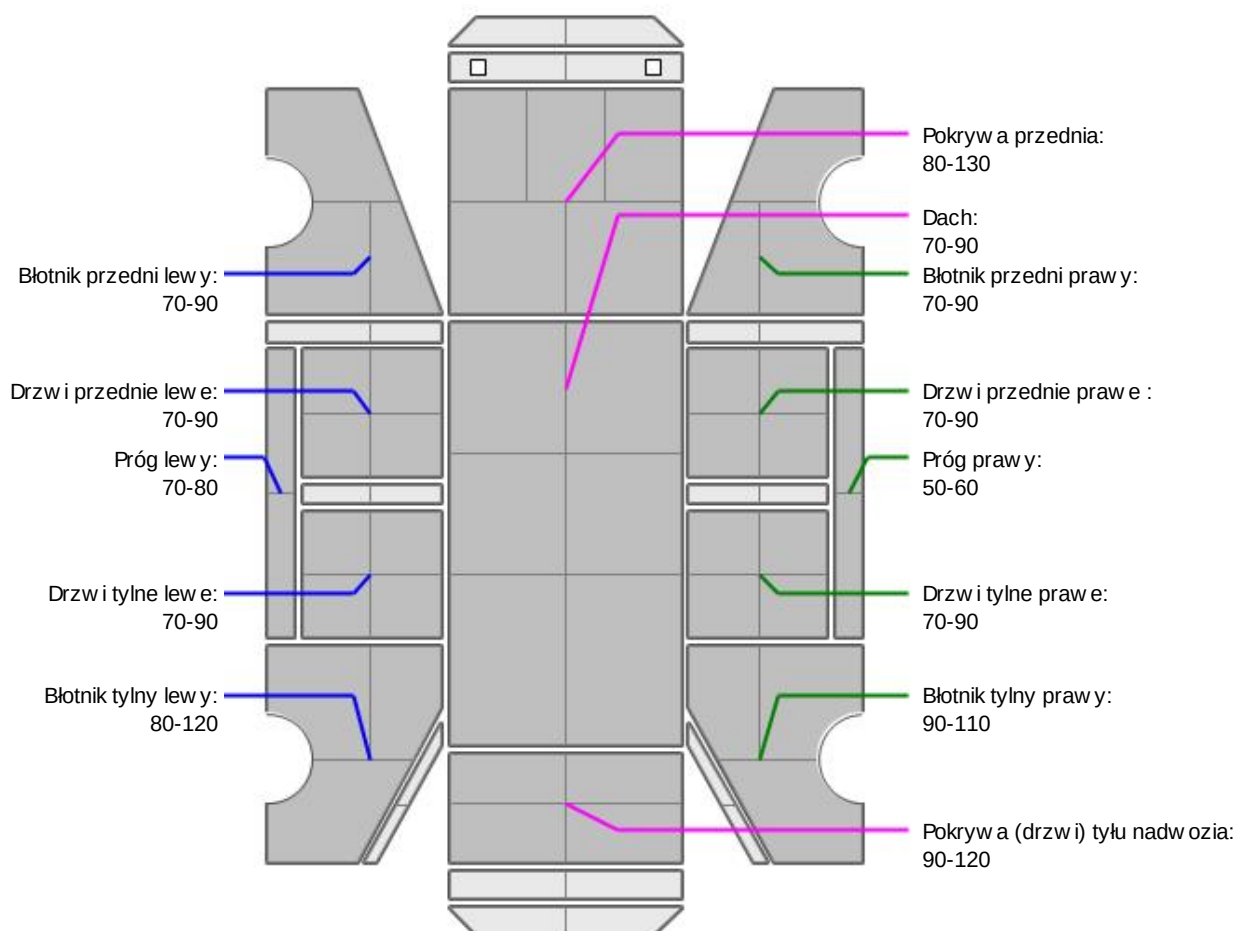
## NADWOZIE – Opis powłoki lakierowej

| L.p. | Nazwa elementu | L / P | Grubość powłoki [μm] | Opis |
| 1 | Pokrywa przednia | | 80-130 | |
| 2 | Dach | | 70-90 | |
| 3 | Błotnik przedni | L | 70-90 | |
| 4 | Próg | L | 70-80 | |
| 5 | Drzwi przednie | L | 70-90 | |
| 6 | Drzwi tylne | L | 70-90 | |
| 7 | Błotnik tylny | L | 80-120 | |
| 8 | Błotnik przedni | P | 70-90 | |
| 9 | Próg | P | 50-60 | |
| 10 | Drzwi przednie | P | 70-90 | |
| 11 | Drzwi tylne | P | 70-90 | |
| 12 | Błotnik tylny | P | 90-110 | |
| 13 | Pokrywa (drzwi) tyłu nadwozia | | 90-120 | |
