## Poglądowy Raport Stanu Technicznego

Zadanie: Ocena stanu technicznego i określenie wartości rynkowej pojazdu

| DANE IDENTYFIKACYJNE POJAZDU | | Dane: [O] V-2025 | |
|---|---|---|---|
| Marka: | <b>SKODA</b> | Nr rejestracyjny: | <b>CMG56E6</b> |
| Model pojazdu: | <b>Superb III 1.5 TSI MR`15 E6</b> | Nr Info-Ekspert: | <b>034-04107</b> |

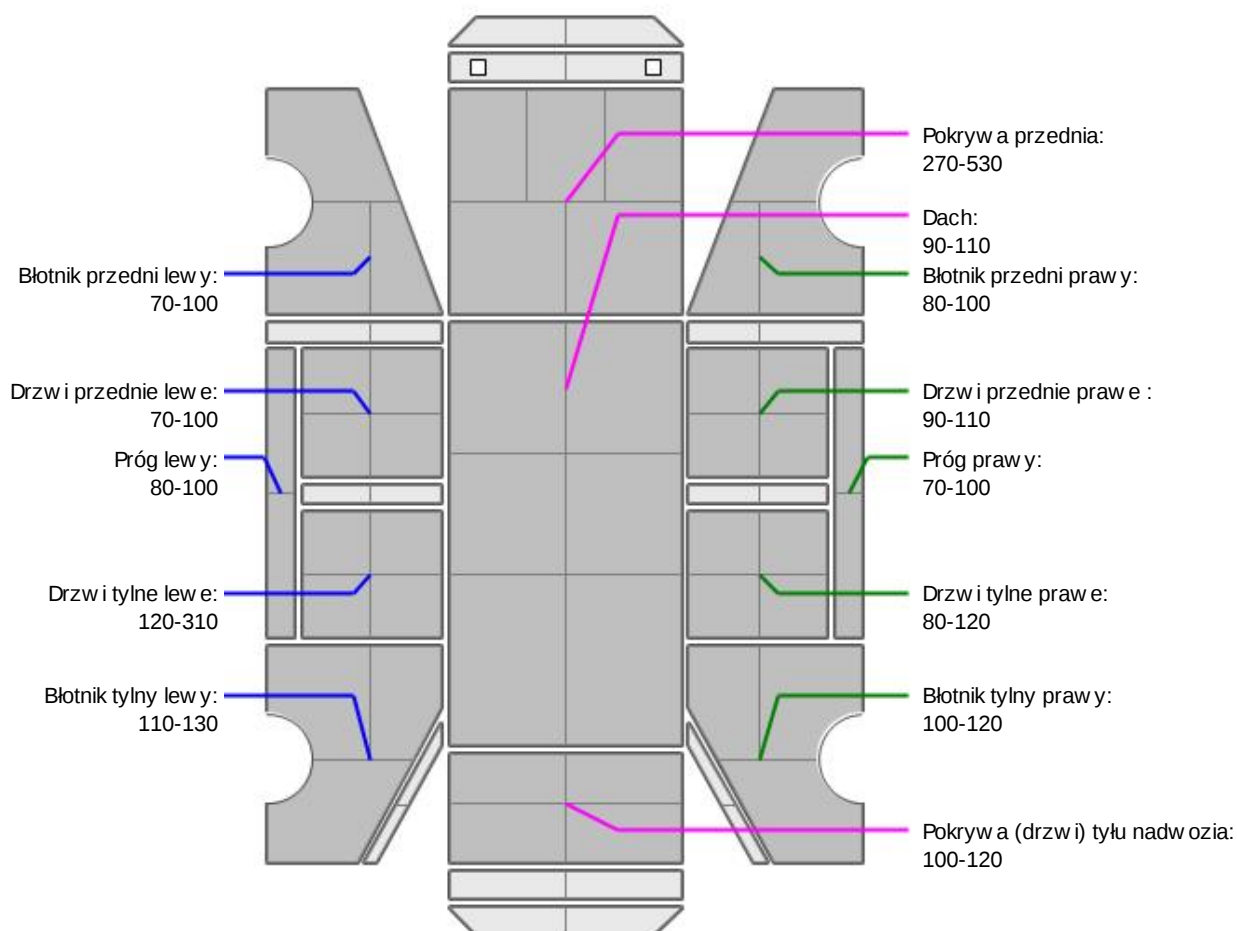
## NADWOZIE – Opis powłoki lakierowej

| L.p. | Nazwa elementu | L / P | Grubość powłoki [μm] | Opis |
| 1 | Pokrywa przednia | | 270-530 | |
| 2 | Dach | | 90-110 | |
| 3 | Błotnik przedni | L | 70-100 | |
| 4 | Próg | L | 80-100 | |
| 5 | Drzwi przednie | L | 70-100 | |
| 6 | Drzwi tylne | L | 120-310 | |
| 7 | Błotnik tylny | L | 110-130 | |
| 8 | Błotnik przedni | P | 80-100 | |
| 9 | Próg | P | 70-100 | |
| 10 | Drzwi przednie | P | 90-110 | |
| 11 | Drzwi tylne | P | 80-120 | |
| 12 | Błotnik tylny | P | 100-120 | |
| 13 | Pokrywa (drzwi) tyłu nadwozia | | 100-120 | |
