## Poglądowy Raport Stanu Technicznego

Zadanie: Ocena stanu technicznego i określenie wartości rynkowej pojazdu

| DANE IDENTYFIKACYJNE POJAZDU | | Dane: [O] VI-2025 | |
|---|---|---|---|
| Marka: | CITROËN | Nr rejestracyjny: | CMG91C8 |
| Model pojazdu: | Berlingo III 1.5 16V BlueHDi MR`18 E6.2 | Nr Info-Ekspert: | 008-03990 |

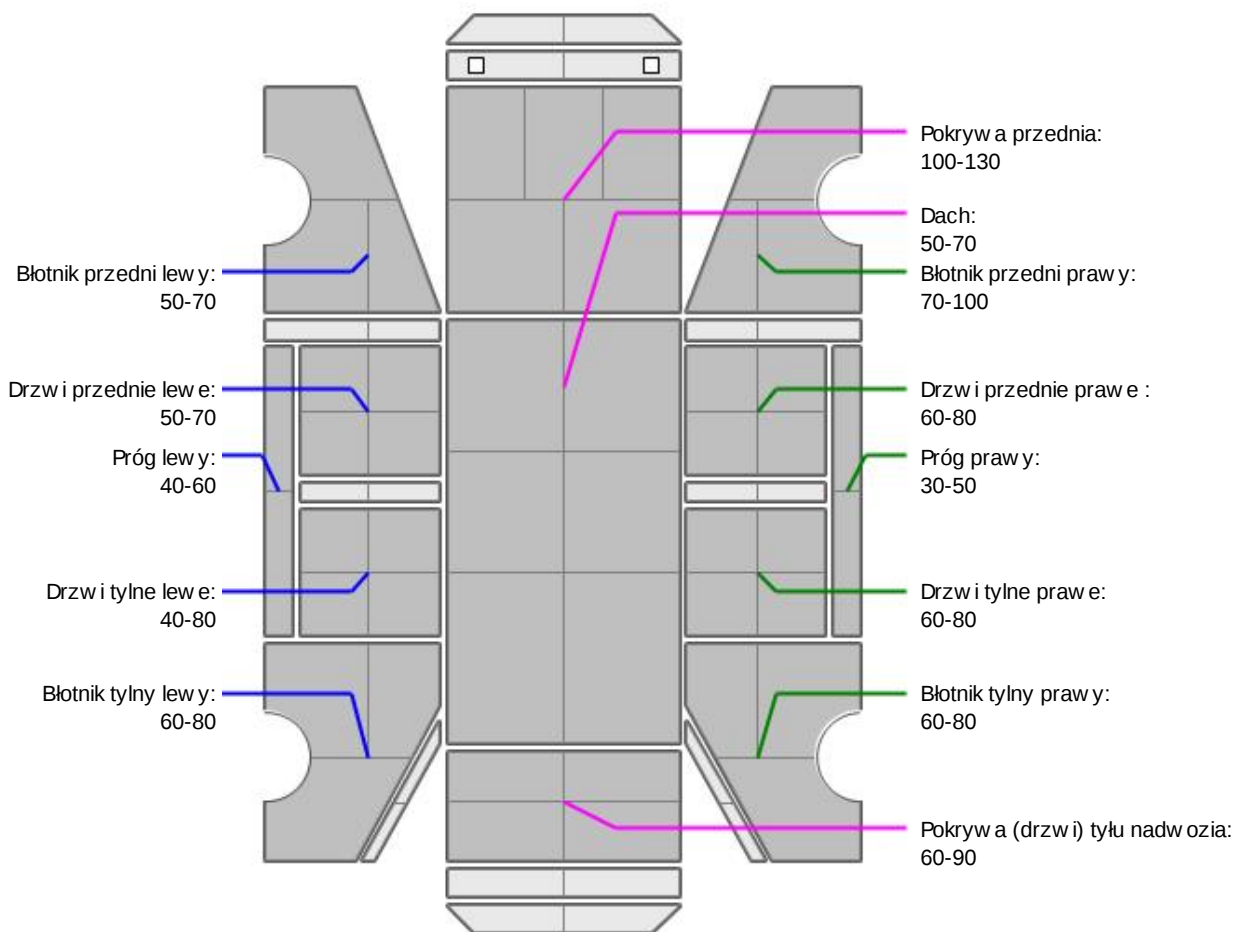
| L.p. | Nazwa elementu | L / P | Grubość powłoki [μm] | Opis |
| 1 | Pokrywa przednia | | 100-130 | |
| 2 | Dach | | 50-70 | |
| 3 | Błotnik przedni | L | 50-70 | |
| 4 | Próg | L | 40-60 | |
| 5 | Drzwi przednie | L | 50-70 | |
| 6 | Drzwi tylne | L | 40-80 | |
| 7 | Błotnik tylny | L | 60-80 | |
| 8 | Błotnik przedni | P | 70-100 | |
| 9 | Próg | P | 30-50 | |
| 10 | Drzwi przednie | P | 60-80 | |
| 11 | Drzwi tylne | P | 60-80 | |
| 12 | Błotnik tylny | P | 60-80 | |
| 13 | Pokrywa (drzwi) tyłu nadwozia | | 60-90 | |

Podane przedziały grubości powłoki lakierowej, dotyczą punktów pomiarowych. Nie mogą być traktowane jako gwarancja, że grubość powłoki lakierowej w innych punktach nie wykracza poza te przedziały. Pomiar powłoki lakierowej został wykonany urządzeniem będącym w posiadaniu rzeczoznawcy. Pomiar wykonany innym przyrządem może się różnić.
