## Poglądowy Raport Stanu Technicznego

Zadanie: Ocena stanu technicznego i określenie wartości rynkowej pojazdu

| DANE IDENTYFIKACYJNE POJAZDU | | Dane: [D] VII-2025 | |
|---|---|---|---|
| Marka: | CITROËN | Nr rejestracyjny: | CMG15N9 |
| Model pojazdu: | Jumper 35 2.2 BlueHDi MR`14 E6.2 3.5t | Nr Info-Ekspert: | 008-04310 |

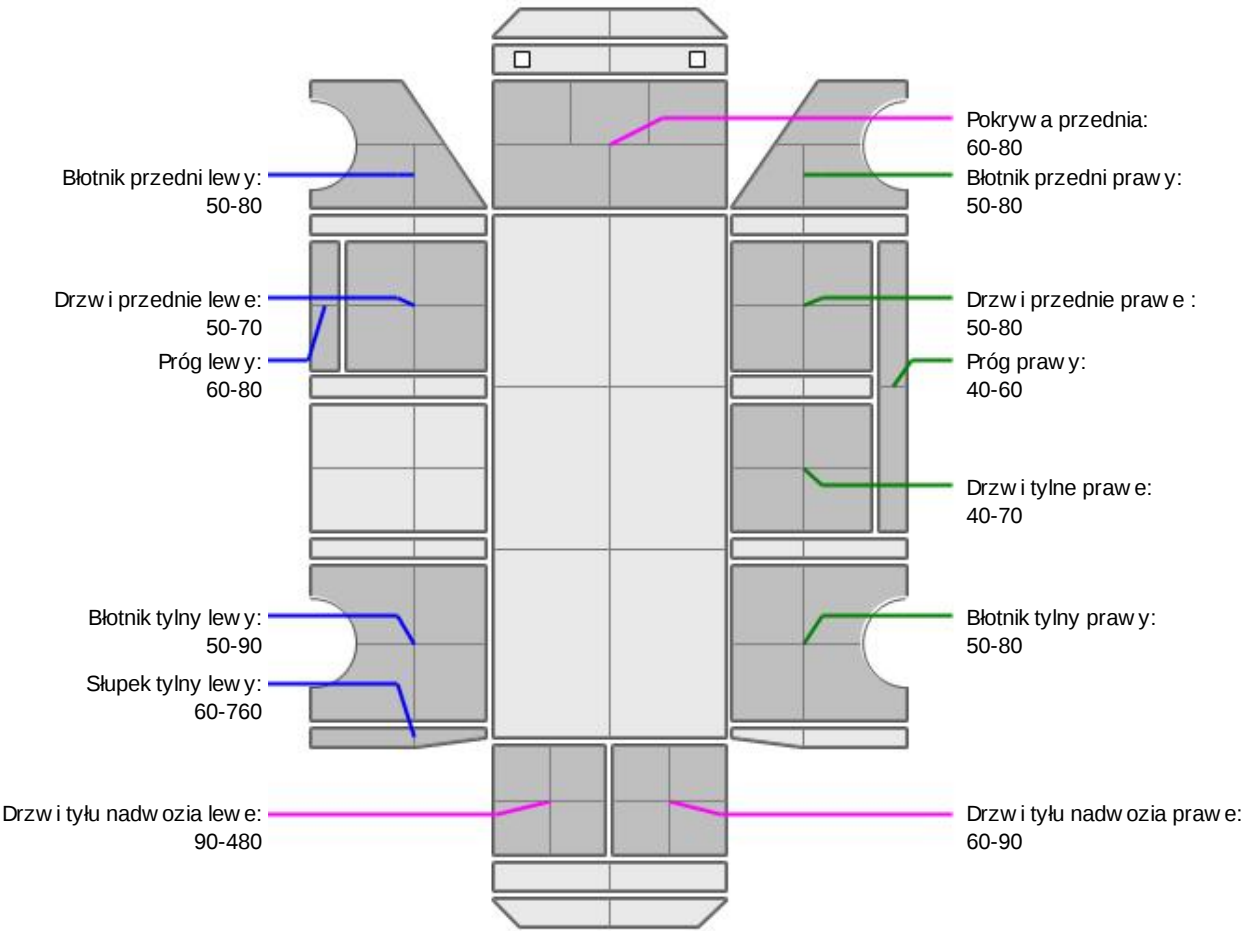
NADWOZIE – Opis powłoki lakierowej

| L.p. | Nazwa elementu | L / P | Grubość powłoki [µm] | Opis |
| 1 | Pokrywa przednia | | 60-80 | |
| 2 | Błotnik przedni | L | 50-80 | |
| 3 | Próg | L | 60-80 | |
| 4 | Drzwi przednie | L | 50-70 | |
| 5 | Błotnik tylny | L | 50-90 | |
| 6 | Słupek tylny | L | 60-760 | |
| 7 | Drzwi tyłu nadwozia | | 90-480 | |
| 8 | Błotnik przedni | P | 50-80 | |
| 9 | Próg | P | 40-60 | |
| 10 | Drzwi przednie | P | 50-80 | |
| 11 | Drzwi tylne | P | 40-70 | |

| 12 | Blotnik tylny | P | 50-80 | |
| 13 | Drzwi tyłu nadwozia | | 60-90 | |
