## Poglądowy Raport Stanu Technicznego

Zadanie: Ocena stanu technicznego i określenie wartości rynkowej pojazdu

| DANE IDENTYFIKACYJNE POJAZDU | | Dane: [D] VII-2025 | |
|---|---|---|---|
| Marka: | CITROËN | Nr rejestracyjny: | CMG47E6 |
| Model pojazdu: | Jumper 35 2.0 BlueHDi MR`14 E6 3.5t | Nr Info-Ekspert: | 008-03829 |

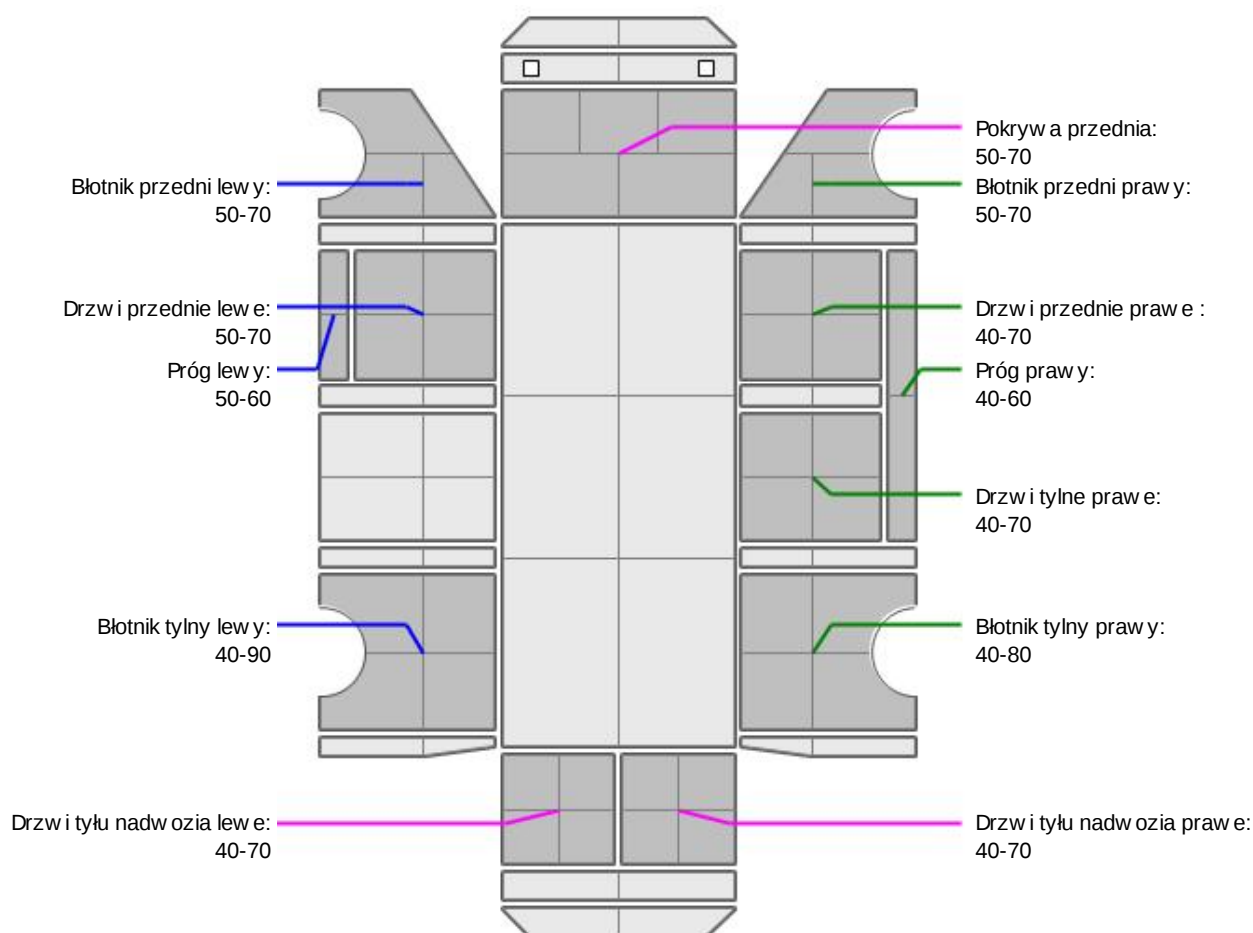
### NADWOZIE – Opis powłoki lakierowej

| L.p. | Nazwa elementu | L / P | Grubość powłoki [µm] | Opis |
| 1 | Pokrywa przednia | | 50-70 | |
| 2 | Błotnik przedni | L | 50-70 | |
| 3 | Próg | L | 50-60 | |
| 4 | Drzwi przednie | L | 50-70 | |
| 5 | Błotnik tylny | L | 40-90 | |
| 6 | Drzwi tyłu nadwozia | | 40-70 | |
| 7 | Błotnik przedni | P | 50-70 | |
| 8 | Próg | P | 40-60 | |
| 9 | Drzwi przednie | P | 40-70 | |

| 10 | Drzwi tylne | P | 40-70 | |
| 11 | Błotnik tylny | P | 40-80 | |
| 12 | Drzwi tyłu nadwozia | | 40-70 | |

Podane przedziały grubości powłoki lakierowej, dotyczą punktów pomiarowych. Nie mogą być traktowane jako gwarancja, że grubość powłoki lakierowej w innych punktach nie wykracza poza te przedziały. Pomiar powłoki lakierowej został wykonany urządzeniem będącym w posiadaniu rzeczoznawcy. Pomiar wykonany innym przyrządem może się różnić.
