## Poglądowy Raport Stanu Technicznego

Zadanie: Ocena stanu technicznego i określenie wartości rynkowej pojazdu

| DANE IDENTYFIKACYJNE POJAZDU | | Dane: [D] VII-2025 | |
|---|---|---|---|
| Marka: | CITROËN | Nr rejestracyjny: | CMG56S5 |
| Model pojazdu: | Jumper 35 2.2 BlueHDi MR`14 E6.2 3.5t | Nr Info-Ekspert: | 008-04295 |

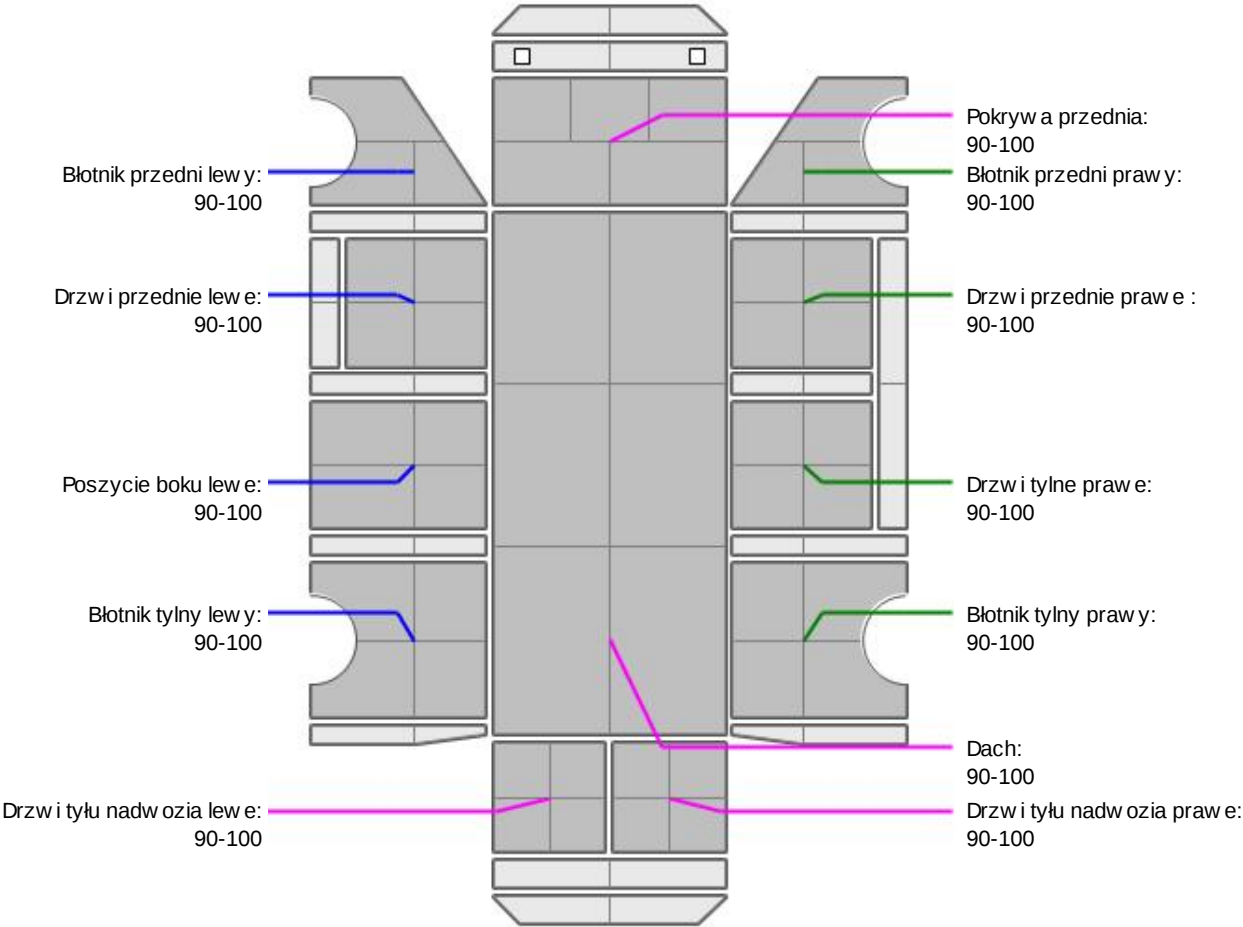
NADWOZIE – Opis powłoki lakierowej

| L.p. | Nazwa elementu | L / P | Grubość powłoki [µm] | Opis |
|---|---|---|---|---|
| 1 | Pokrywa przednia | | 90-100 | |
| 2 | Dach | | 90-100 | |
| 3 | Błotnik przedni | L | 90-100 | |
| 4 | Drzwi przednie | L | 90-100 | |
| 5 | Poszycie boku | L | 90-100 | |
| 6 | Błotnik tylny | L | 90-100 | |
| 7 | Drzwi tyłu nadwozia | | 90-100 | |
| 8 | Błotnik przedni | P | 90-100 | |
| 9 | Drzwi przednie | P | 90-100 | |
| 10 | Drzwi tylne | P | 90-100 | |
| 11 | Błotnik tylny | P | 90-100 | |
| 12 | Drzwi tyłu nadwozia | | 90-100 | |

Podane przedziały grubości powłoki lakierowej, dotyczą punktów pomiarowych. Nie mogą być traktowane jako gwarancja, że grubość powłoki lakierowej w innych punktach nie wykracza poza te przedziały. Pomiar powłoki lakierowej został wykonany urządzeniem będącym w posiadaniu rzeczoznawcy. Pomiar wykonany innym przyrządem może się różnić.
