Nr zlecenia: 81/23/07/2025/CHEMIROL

## Poglądowy Raport Stanu Technicznego

Zadanie: Ocena stanu technicznego i określenie wartości rynkowej pojazdu

| DANE IDENTYFIKACYJNE POJAZDU | | Dane: [D] VII-2025 | |
|---|---|---|---|
| Marka: | CITROËN | Nr rejestracyjny: | CMG94A3 |

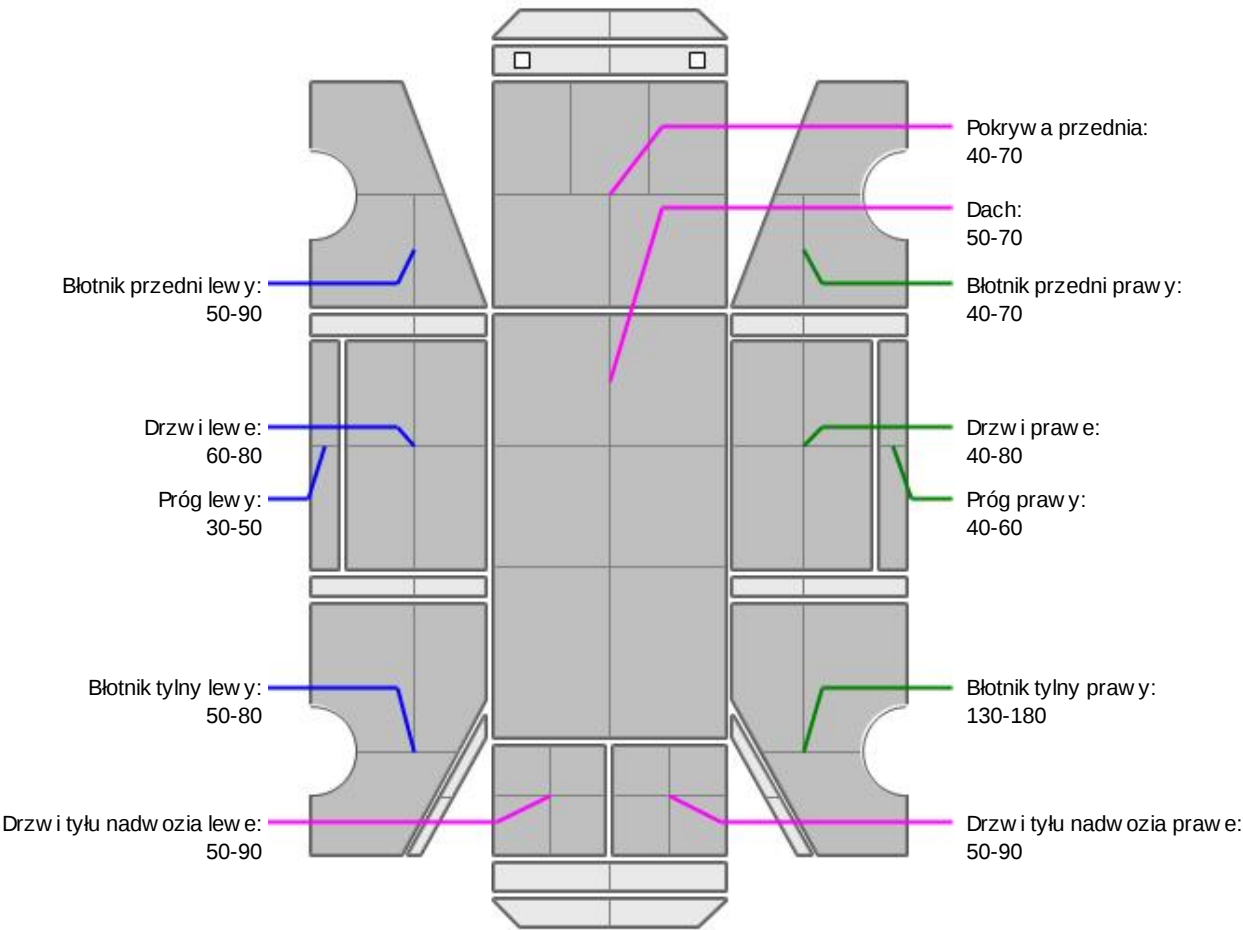
NADWOZIE – Opis powłoki lakierowej

| L.p. | Nazwa elementu | L / P | Grubość powłoki [µm] | Opis |
| 1 | Pokrywa przednia | | 40-70 | |
| 2 | Dach | | 50-70 | |

| 3 | Błotnik przedni | L | 50-90 | |
| 4 | Próg | L | 30-50 | |
| 5 | Drzwi | L | 60-80 | |
| 6 | Błotnik tylny | L | 50-80 | |
| 7 | Drzwi tyłu nadwozia | | 50-90 | |
| 8 | Błotnik przedni | P | 40-70 | |
| 9 | Próg | P | 40-60 | |
| 10 | Drzwi | P | 40-80 | |
| 11 | Błotnik tylny | P | 130-180 | |
| 12 | Drzwi tyłu nadwozia | | 50-90 | |

Podane przedziały grubości powłoki lakierowej, dotyczą punktów pomiarowych. Nie mogą być traktowane jako gwarancja, że grubość powłoki lakierowej w innych punktach nie wykracza poza te przedziały. Pomiar powłoki lakierowej został wykonany urządzeniem będącym w posiadaniu rzeczoznawcy. Pomiar wykonany innym przyrządem może się różnić.
