## Poglądowy Raport Stanu Technicznego

Zadanie: Ocena stanu technicznego i określenie wartości rynkowej pojazdu

| DANE IDENTYFIKACYJNE POJAZDU (*) | | Dane: [O] VII-2025 | |
|---|---|---|---|
| Marka: | SKODA | Nr rejestracyjny: | WW259SY |
| Model pojazdu: | Superb III 1.5 TSI MR`20 E6d | Nr Info-Ekspert: | 034-04323 |

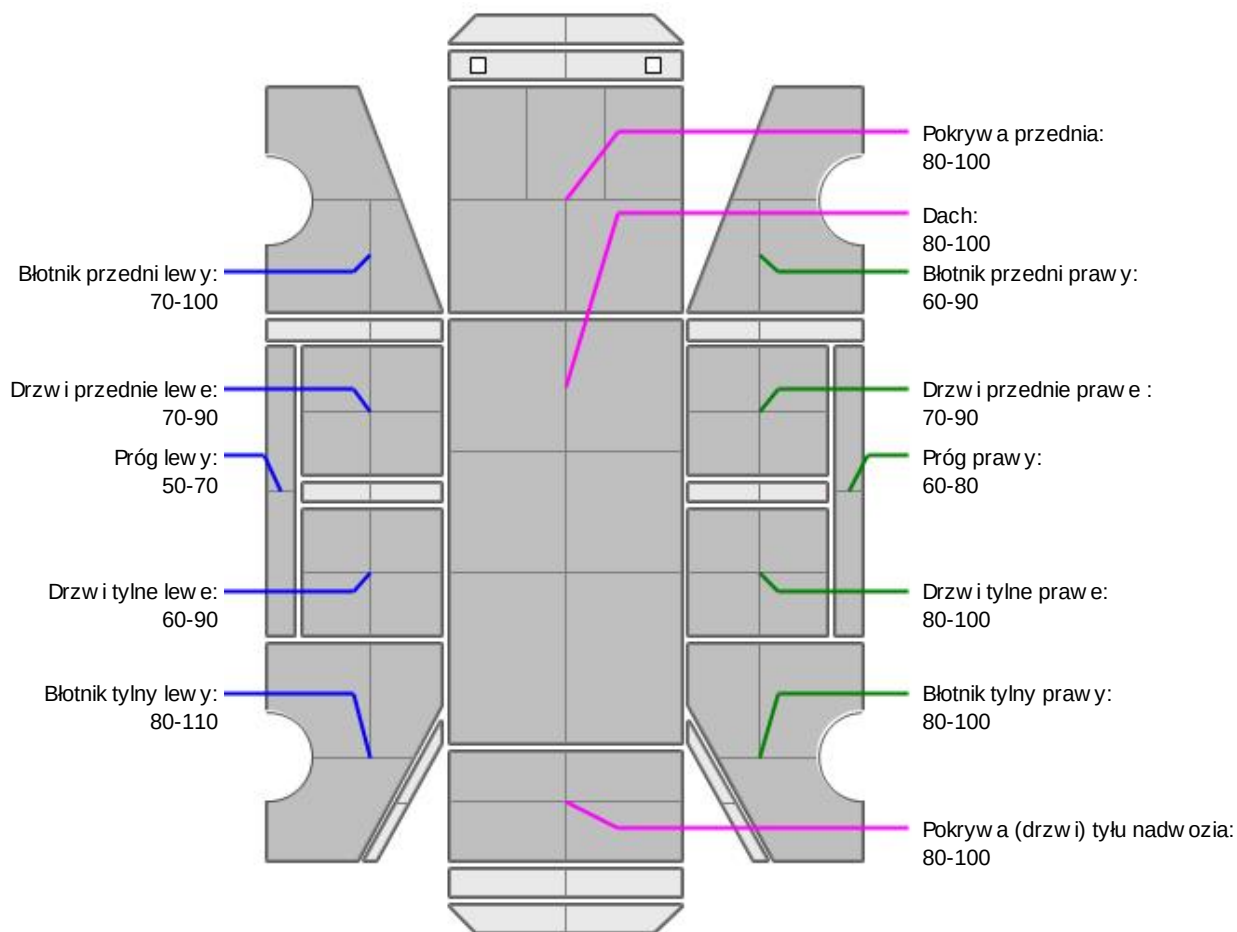
**NADWOZIE – Opis powłoki lakierowej**

| L.p. | Nazwa elementu | L / P | Grubość powłoki [μm] | Opis |
| 1 | Pokrywa przednia | | 80-100 | |
| 2 | Dach | | 80-100 | |
| 3 | Błotnik przedni | L | 70-100 | |
| 4 | Próg | L | 50-70 | |
| 5 | Drzwi przednie | L | 70-90 | |
| 6 | Drzwi tylne | L | 60-90 | |
| 7 | Błotnik tylny | L | 80-110 | |
| 8 | Błotnik przedni | P | 60-90 | |
| 9 | Próg | P | 60-80 | |
| 10 | Drzwi przednie | P | 70-90 | |
| 11 | Drzwi tylne | P | 80-100 | |
| 12 | Błotnik tylny | P | 80-100 | |
| 13 | Pokrywa (drzwi) tyłu nadwozia | | 80-100 | |

Podane przedziały grubości powłoki lakierowej, dotyczą punktów pomiarowych. Nie mogą być traktowane jako gwarancja, że grubość powłoki lakierowej w innych punktach nie wykracza poza te przedziały. Pomiar powłoki lakierowej został wykonany urządzeniem będącym w posiadaniu rzeczoznawcy. Pomiar wykonany innym przyrządem może się różnić.
