# Poglądowy Raport Stanu Technicznego

Zadanie: Ocena stanu technicznego i określenie wartości rynkowej pojazdu

| DANE IDENTYFIKACYJNE POJAZDU (*) | | Dane: [O] VII-2025 | |
|---|---|---|---|
| Marka: | SKODA | Nr rejestracyjny: | WW537SX |
| Model pojazdu: | Superb III 1.5 TSI MR`20 E6d | Nr Info-Ekspert: | 034-04323 |

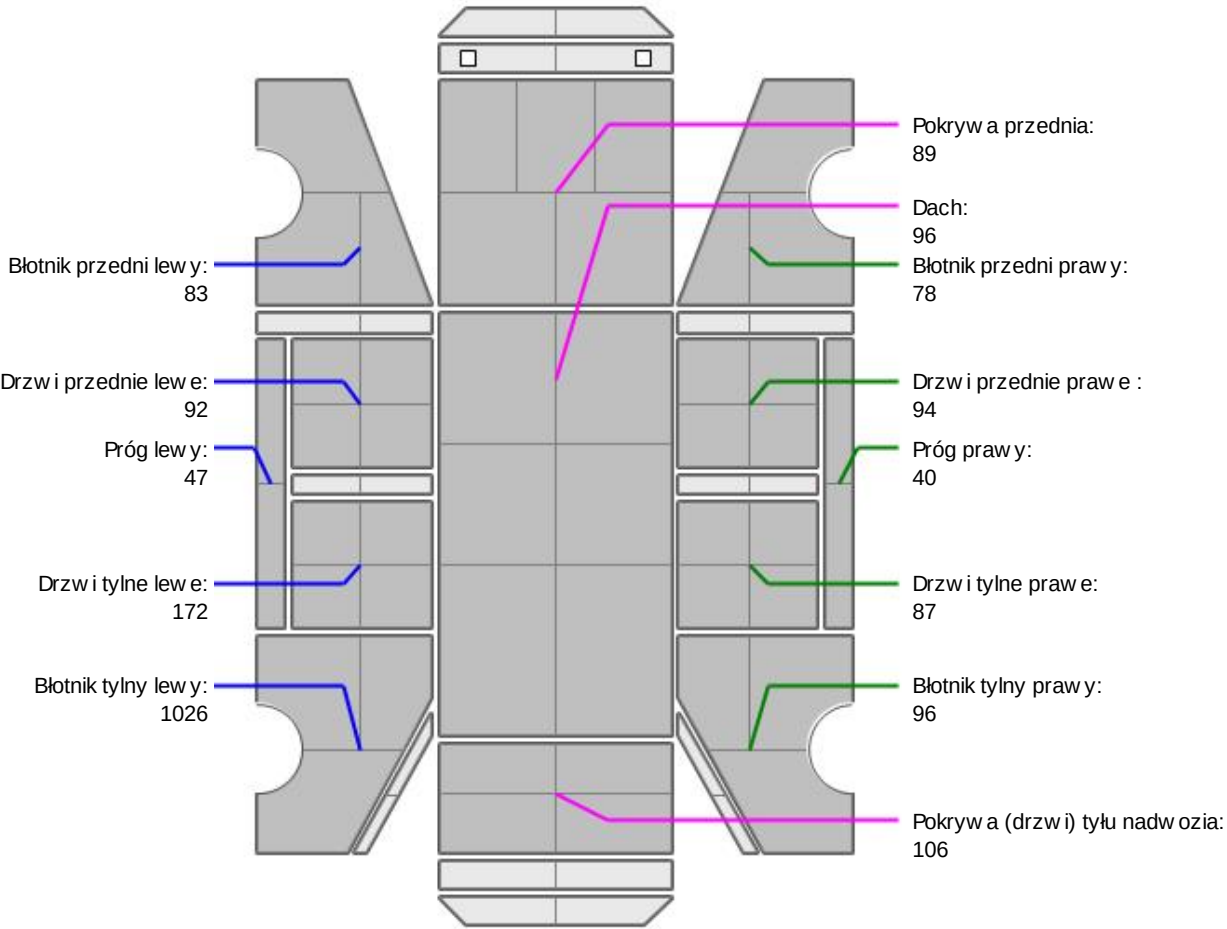
**NADWOZIE – Opis powłoki lakierowej**

| L.p. | Nazwa elementu | L / P | Grubość powłoki [µm] | Opis |
| 1 | Pokrywa przednia | | 89 | |
| 2 | Dach | | 96 | |
| 3 | Błotnik przedni | L | 83 | |

| 4 | Próg | L | 47 | |
| 5 | Drzwi przednie | L | 92 | |
| 6 | Drzwi tylne | L | 172 | |
| 7 | Błotnik tylny | L | 1026 | |
| 8 | Błotnik przedni | P | 78 | |
| 9 | Próg | P | 40 | |
| 10 | Drzwi przednie | P | 94 | |
| 11 | Drzwi tylne | P | 87 | |
| 12 | Błotnik tylny | P | 96 | |
| 13 | Pokrywa (drzwi) tyłu nadwozia | | 106 | |

Podane przedziały grubości powłoki lakierowej, dotyczą punktów pomiarowych. Nie mogą być traktowane jako gwarancja, że grubość powłoki lakierowej w innych punktach nie wykracza poza te przedziały. Pomiar powłoki lakierowej został wykonany urządzeniem będącym w posiadaniu rzeczoznawcy. Pomiar wykonany innym przyrządem może się różnić.

ü Rzecznawca podczas oględzin poza warsztatem nie jest w stanie stwierdzić wypadkowej przeszłości pojazdu. W przypadku podwyższonych wartości pomiarów powłoki lakierowej, konieczna jest ekspertyza w warunkach warsztatowych.
