## Poglądowy Raport Stanu Technicznego

Zadanie: Ocena stanu technicznego i określenie wartości rynkowej pojazdu

| DANE IDENTYFIKACYJNE POJAZDU | | Dane: [O] VIII-2025 | |
|---|---|---|---|
| Marka: | VOLKSWAGEN | Nr rejestracyjny: | WW556SM |
| Model pojazdu: | Passat B8 1.5 TSI MR`20 E6d | Nr Info-Ekspert: | 040-09638 |

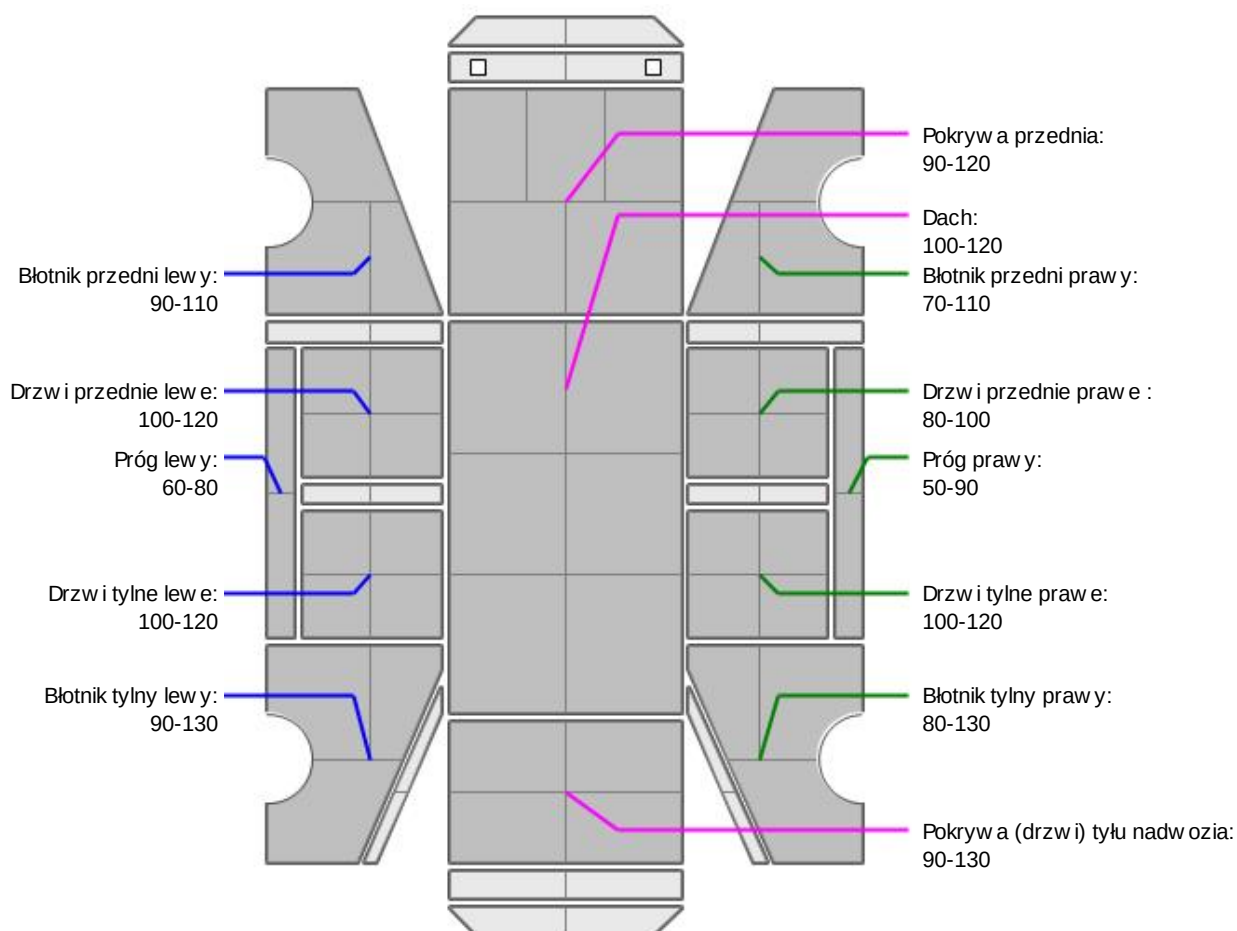
**KABINA KIEROWCY – Opis powłoki lakierowej**

| L.p. | Nazwa elementu | L / P | Grubość powłoki [μm] | Opis |
| 1 | Pokrywa przednia | | 90-120 | |
| 2 | Dach | | 100-120 | |
| 3 | Błotnik przedni | L | 90-110 | |
| 4 | Próg | L | 60-80 | |
| 5 | Drzwi przednie | L | 100-120 | |
| 6 | Drzwi tylne | L | 100-120 | |
| 7 | Błotnik tylny | L | 90-130 | |
| 8 | Błotnik przedni | P | 70-110 | |
| 9 | Próg | P | 50-90 | |
| 10 | Drzwi przednie | P | 80-100 | |
| 11 | Drzwi tylne | P | 100-120 | |
| 12 | Błotnik tylny | P | 80-130 | |
| 13 | Pokrywa (drzwi) tyłu nadwozia | | 90-130 | |

Podane przedziały grubości powłoki lakierowej, dotyczą punktów pomiarowych. Nie mogą być traktowane jako gwarancja, że grubość powłoki lakierowej w innych punktach nie wykracza poza te przedziały. Pomiar powłoki lakierowej został wykonany urządzeniem będącym w posiadaniu rzeczoznawcy. Pomiar wykonany innym przyrządem może się różnić.
