## Poglądowy Raport Stanu Technicznego

Zadanie: Ocena stanu technicznego i określenie wartości rynkowej pojazdu

| DANE IDENTYFIKACYJNE POJAZDU | | Dane: [D] VII-2025 | |
|---|---|---|---|
| Marka: | CITROËN | Nr rejestracyjny: | CMG18U4 |
| Model pojazdu: | Jumper 35 2.2 BlueHDi MR`14 E6.2 3.5t | Nr Info-Ekspert: | 008-04295 |

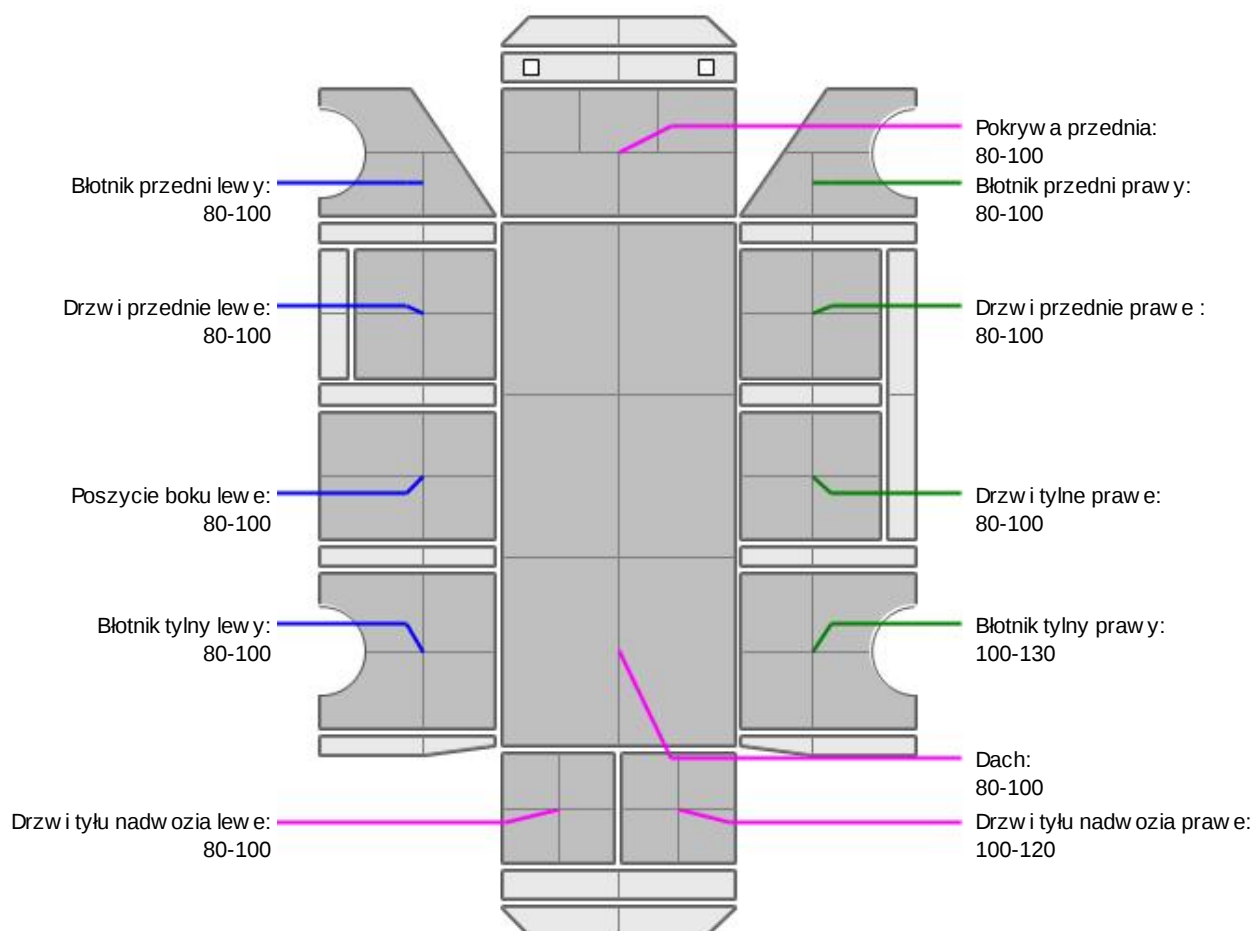
## NADWOZIE – Opis powłoki lakierowej

| L.p. | Nazwa elementu | L / P | Grubość powłoki [μm] | Opis |
| 1 | Pokrywa przednia | | 80-100 | |
| 2 | Dach | | 80-100 | |
| 3 | Błotnik przedni | L | 80-100 | |
| 4 | Drzwi przednie | L | 80-100 | |
| 5 | Poszycie boku | L | 80-100 | |
| 6 | Błotnik tylny | L | 80-100 | |
| 7 | Drzwi tyłu nadwozia | | 80-100 | |
| 8 | Błotnik przedni | P | 80-100 | |
| 9 | Drzwi przednie | P | 80-100 | |
| 10 | Drzwi tylne | P | 80-100 | |
| 11 | Błotnik tylny | P | 100-130 | |
| 12 | Drzwi tyłu nadwozia | | 100-120 | |

Podane przedziały grubości powłoki lakierowej, dotyczą punktów pomiarowych. Nie mogą być traktowane jako gwarancja, że grubość powłoki lakierowej w innych punktach nie wykracza poza te przedziały. Pomiar powłoki lakierowej został wykonany urządzeniem będącym w posiadaniu rzeczoznawcy. Pomiar wykonany innym przyrządem może się różnić.
