## Poglądowy Raport Stanu Technicznego

Zadanie: Ocena stanu technicznego i określenie wartości rynkowej pojazdu

| DANE IDENTYFIKACYJNE POJAZDU | | Dane: [D] VII-2025 | |
|---|---|---|---|
| Rodzaj pojazdu: | Samochód ciężarowy do 3.5t | VIN: | VF7YDBNFC12P56202 |
| Marka: | CITROËN | Nr rejestracyjny: | CMG27J9 |

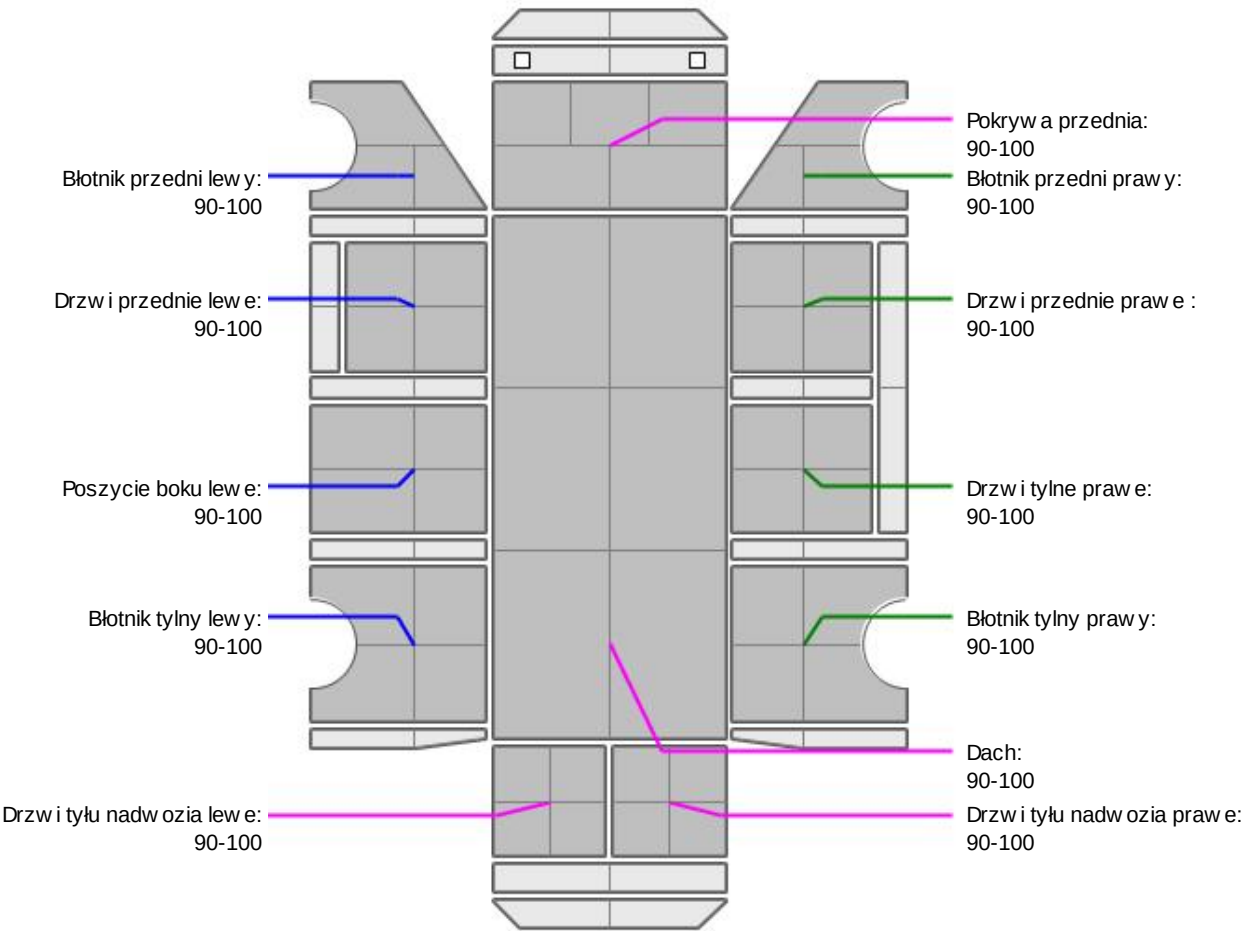
NADWOZIE – Opis powłoki lakierowej

| L.p. | Nazwa elementu | L / P | Grubość powłoki [µm] | Opis |
| 1 | Pokrywa przednia | | 90-100 | |
| 2 | Dach | | 90-100 | |
| 3 | Błotnik przedni | L | 90-100 | |
| 4 | Drzwi przednie | L | 90-100 | |
| 5 | Poszycie boku | L | 90-100 | |
| 6 | Błotnik tylny | L | 90-100 | |
| 7 | Drzwi tyłu nadwozia | | 90-100 | |
| 8 | Błotnik przedni | P | 90-100 | |
| 9 | Drzwi przednie | P | 90-100 | |
| 10 | Drzwi tylne | P | 90-100 | |
| 11 | Błotnik tylny | P | 90-100 | |
| 12 | Drzwi tyłu nadwozia | | 90-100 | |

Podane przedziały grubości powłoki lakierowej, dotyczą punktów pomiarowych. Nie mogą być traktowane jako gwarancja, że grubość powłoki lakierowej w innych punktach nie wykracza poza te przedziały. Pomiar powłoki lakierowej został wykonany urządzeniem będącym w posiadaniu rzeczoznawcy. Pomiar wykonany innym przyrządem może się różnić.
