## Poglądowy Raport Stanu Technicznego

Zadanie: Ocena stanu technicznego i określenie wartości rynkowej pojazdu

| DANE IDENTYFIKACYJNE POJAZDU | | Dane: [D] VII-2025 | |
|---|---|---|---|
| Marka: | CITROËN | Nr rejestracyjny: | CMG30S9 |
| Model pojazdu: | Jumper 35 2.2 BlueHDi MR`14 E6.2 3.5t | Nr Info-Ekspert: | 008-04295 |

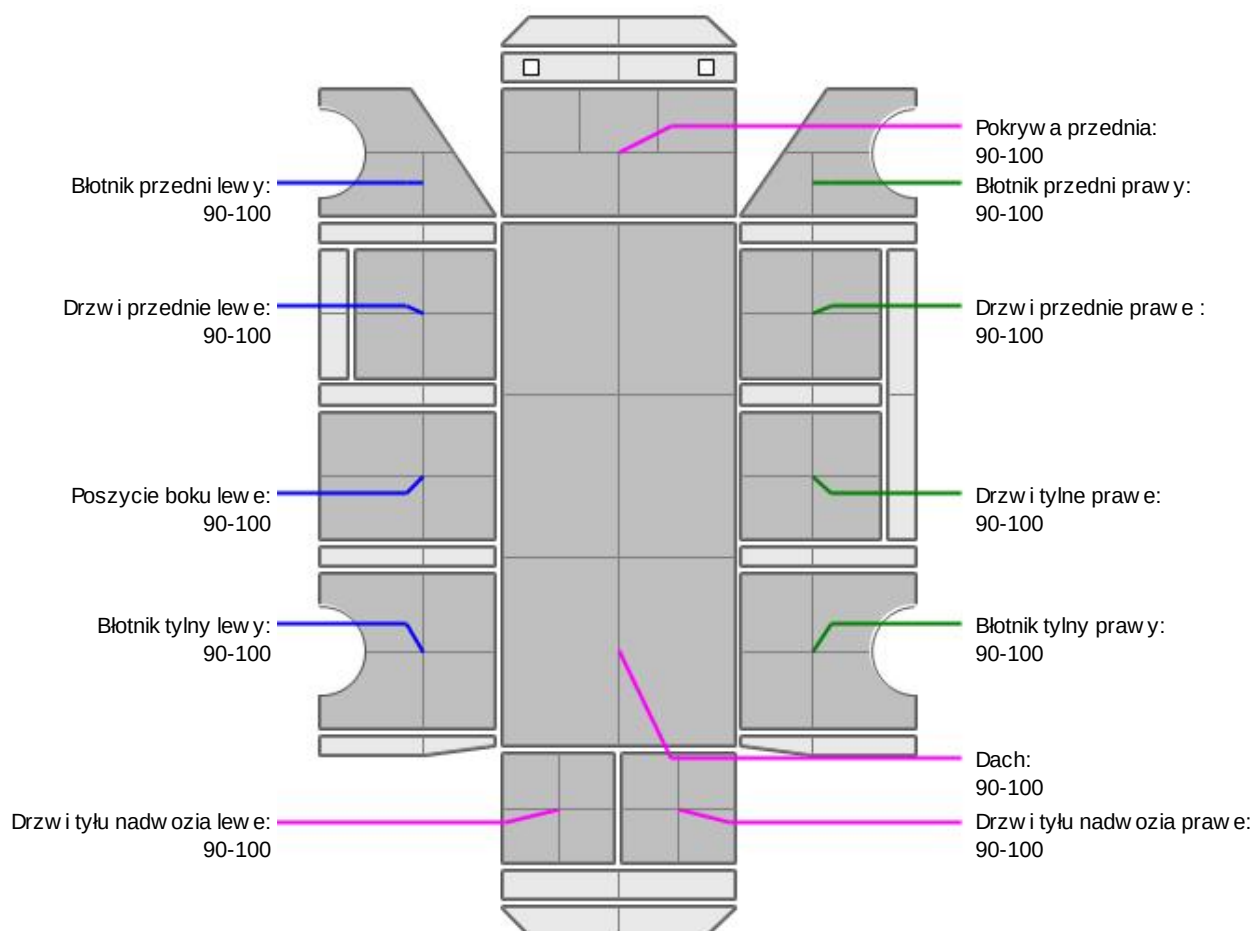
| L.p. | Nazwa elementu | L / P | Grubość powłoki [μm] | Opis |

Podane przedziały grubości powłoki lakierowej, dotyczą punktów pomiarowych. Nie mogą być traktowane jako gwarancja, że grubość powłoki lakierowej w innych punktach nie wykracza poza te przedziały. Pomiar powłoki lakierowej został wykonany urządzeniem będącym w posiadaniu rzeczoznawcy. Pomiar wykonany innym przyrządem może się różnić.
