## Poglądowy Raport Stanu Technicznego

Zadanie: Ocena stanu technicznego i określenie wartości rynkowej pojazdu

| DANE IDENTYFIKACYJNE POJAZDU | | Dane: [T] VIII-2025 | |
|---|---|---|---|
| Marka: | SKODA | Nr rejestracyjny: | CMG4890A |
| Model pojazdu: | Kamiq TSI MR`20 E6 | Nr Info-Ekspert: | 034-04515 |

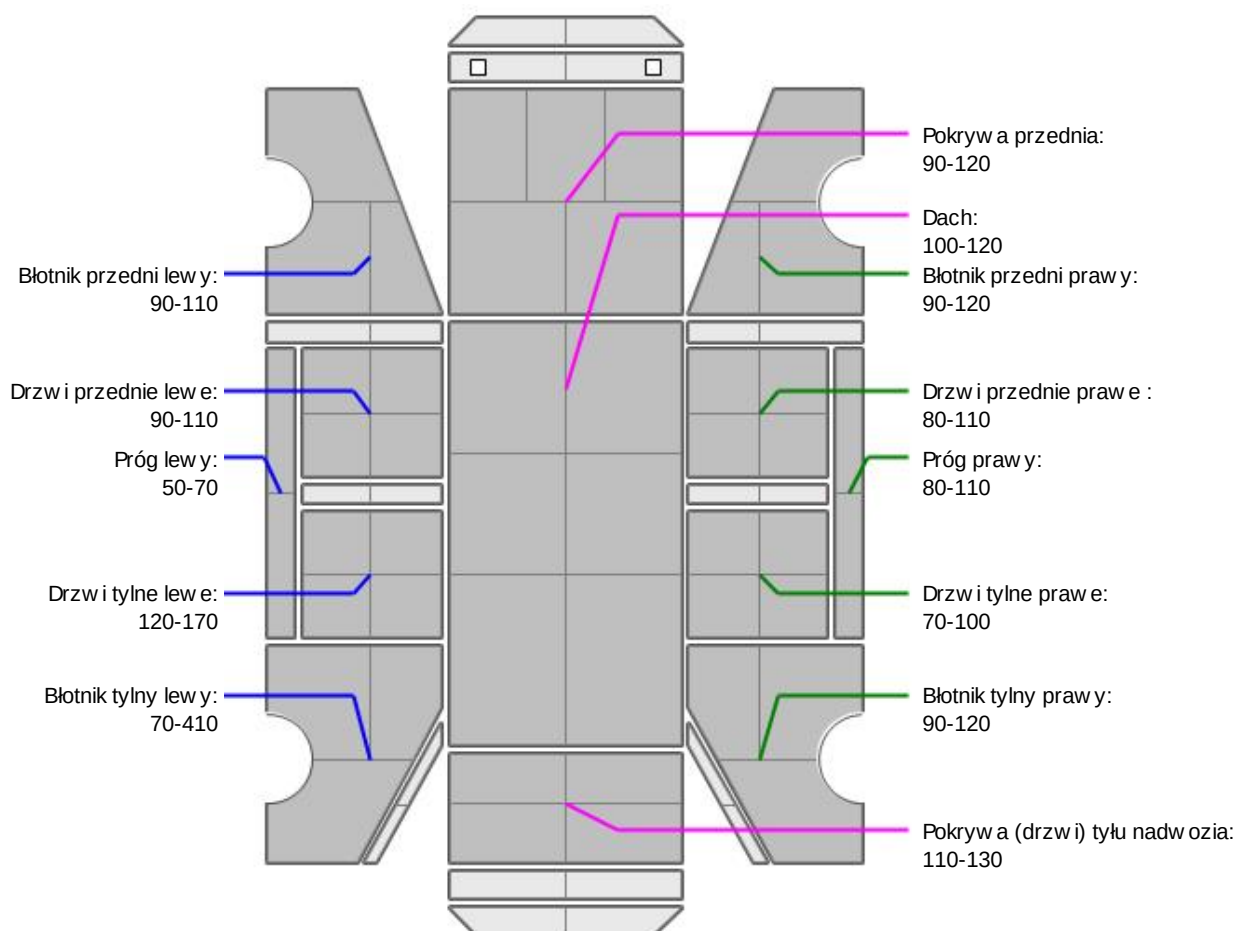
**NADWOZIE – Opis powłoki lakierowej**

| L.p. | Nazwa elementu | L / P | Grubość powłoki<br>[μm] | Opis |
| 1 | Pokrywa przednia | | 90-120 | |
| 2 | Dach | | 100-120 | |
| 3 | Błotnik przedni | L | 90-110 | |
| 4 | Próg | L | 50-70 | |
| 5 | Drzwi przednie | L | 90-110 | |
| 6 | Drzwi tylne | L | 120-170 | |
| 7 | Błotnik tylny | L | 70-410 | |
| 8 | Błotnik przedni | P | 90-120 | |
| 9 | Próg | P | 80-110 | |
| 10 | Drzwi przednie | P | 80-110 | |
| 11 | Drzwi tylne | P | 70-100 | |
| 12 | Błotnik tylny | P | 90-120 | |
| 13 | Pokrywa (drzwi) tyłu nadwozia | | 110-130 | |

Podane przedziały grubości powłoki lakierowej, dotyczą punktów pomiarowych. Nie mogą być traktowane jako gwarancja, że grubość powłoki lakierowej w innych punktach nie wykracza poza te przedziały. Pomiar powłoki lakierowej został wykonany urządzeniem będącym w posiadaniu rzeczoznawcy. Pomiar wykonany innym przyrządem może się różnić.
