Nr zlecenia: 65/21/08/2025/CHEMIROL

## Poglądowy Raport Stanu Technicznego

Zadanie: Ocena stanu technicznego i określenie wartości rynkowej pojazdu

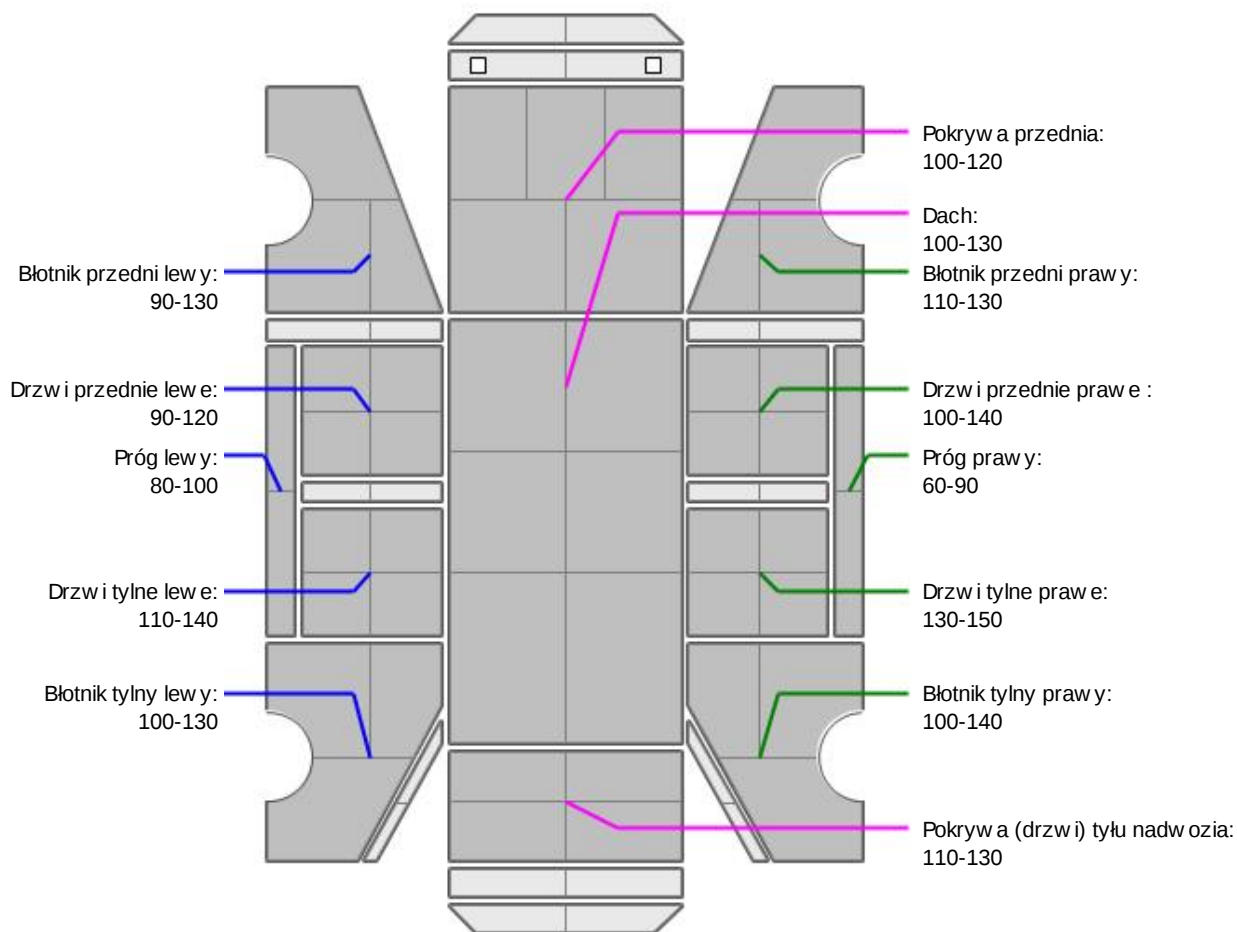
| L.p. | Nazwa elementu | L / P | Grubość powłoki [μm] | Opis |
| 1 | Pokrywa przednia | | 100-120 | |
| 2 | Dach | | 100-130 | |
| 3 | Błotnik przedni | L | 90-130 | |
| 4 | Próg | L | 80-100 | |
| 5 | Drzwi przednie | L | 90-120 | |
| 6 | Drzwi tylne | L | 110-140 | |
| 7 | Błotnik tylny | L | 100-130 | |
| 8 | Błotnik przedni | P | 110-130 | |
| 9 | Próg | P | 60-90 | |
| 10 | Drzwi przednie | P | 100-140 | |
| 11 | Drzwi tylne | P | 130-150 | |
| 12 | Błotnik tylny | P | 100-140 | |
| 13 | Pokrywa (drzwi) tyłu nadwozia | | 110-130 | |

Podane przedziały grubości powłoki lakierowej, dotyczą punktów pomiarowych. Nie mogą być traktowane jako gwarancja, że grubość powłoki lakierowej w innych punktach nie wykracza poza te przedziały. Pomiar powłoki lakierowej został wykonany urządzeniem będącym w posiadaniu rzeczoznawcy. Pomiar wykonany innym przyrządem może się różnić.
