## Poglądowy Raport Stanu Technicznego

Zadanie: Ocena stanu technicznego i określenie wartości rynkowej pojazdu

| DANE IDENTYFIKACYJNE POJAZDU | | Dane: [O] VIII-2025 | |
|---|---|---|---|
| Marka: | SKODA | Nr rejestracyjny: | CMG18G9 |
| Model pojazdu: | Superb III 1.5 TSI MR`20 E6d | Nr Info-Ekspert: | 034-04320 |

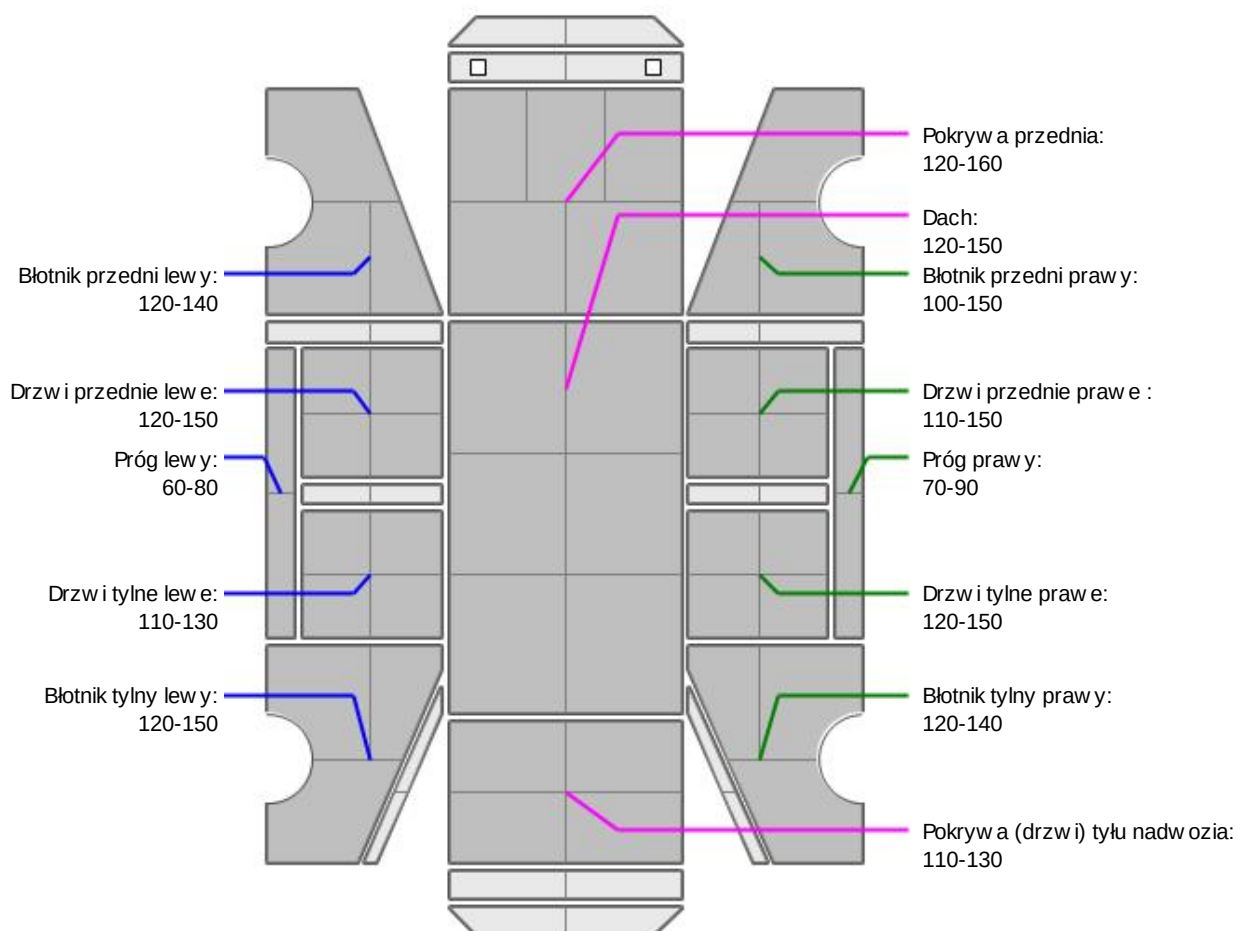
| L.p. | Nazwa elementu | L / P | Grubość powłoki [μm] | Opis |

Podane przedziały grubości powłoki lakierowej, dotyczą punktów pomiarowych. Nie mogą być traktowane jako gwarancja, że grubość powłoki lakierowej w innych punktach nie wykracza poza te przedziały. Pomiar powłoki lakierowej został wykonany urządzeniem będącym w posiadaniu rzeczoznawcy. Pomiar wykonany innym przyrządem może się różnić.
