Nr zlecenia: 71/22/08/2025/CHEMIROL

## WYCENA WARTOŚCI

Zadanie: Ocena stanu technicznego i określenie wartości rynkowej pojazdu

| DANE IDENTYFIKACYJNE POJAZDU | | Dane: [D] IX-2025 | |
|---|---|---|---|
| Marka: | CITROËN | Nr rejestracyjny: | CMG91W6 |

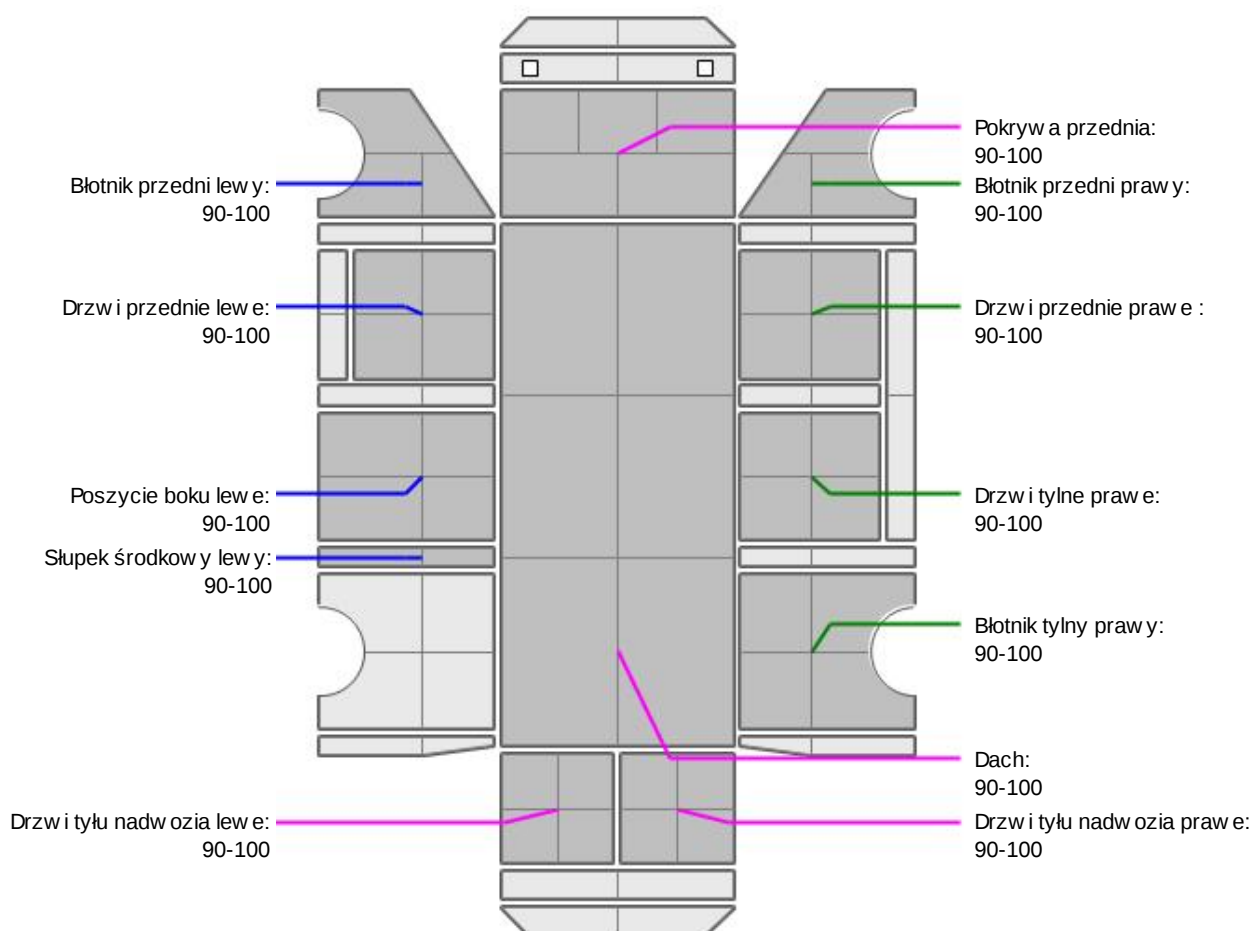
### NADWOZIE – Opis powłoki lakierowej

| L.p. | Nazwa elementu | L / P | Grubość powłoki [µm] | Opis |
| 1 | Pokrywa przednia | | 90-100 | |
| 2 | Dach | | 90-100 | |
| 3 | Łotnik przedni | L | 90-100 | |

| 4 | Drzwi przednie | L | 90-100 | |
| 5 | Poszycie boku | L | 90-100 | |
| 6 | Słupek środkowy | L | 90-100 | |
| 7 | Drzwi tyłu nadwozia | | 90-100 | |
| 8 | Błotnik przedni | P | 90-100 | |
| 9 | Drzwi przednie | P | 90-100 | |
| 10 | Drzwi tylne | P | 90-100 | |
| 11 | Błotnik tylny | P | 90-100 | |
| 12 | Drzwi tyłu nadwozia | | 90-100 | |

Podane przedziały grubości powłoki lakierowej, dotyczą punktów pomiarowych. Nie mogą być traktowane jako gwarancja, że grubość powłoki lakierowej w innych punktach nie wykracza poza te przedziały. Pomiar powłoki lakierowej został wykonany urządzeniem będącym w posiadaniu rzeczoznawcy. Pomiar wykonany innym przyrządem może się różnić.
