## Poglądowy Raport Stanu Technicznego

Zadanie: Ocena stanu technicznego i określenie wartości rynkowej pojazdu

| DANE IDENTYFIKACYJNE POJAZDU | | Dane: [O] VIII-2025 | |
|---|---|---|---|
| Marka: | SKODA | Nr rejestracyjny: | CMG5N89 |
| Model pojazdu: | Superb III 2.0 TDI-CR MR`15 E6 | Nr Info-Ekspert: | 034-04217 |

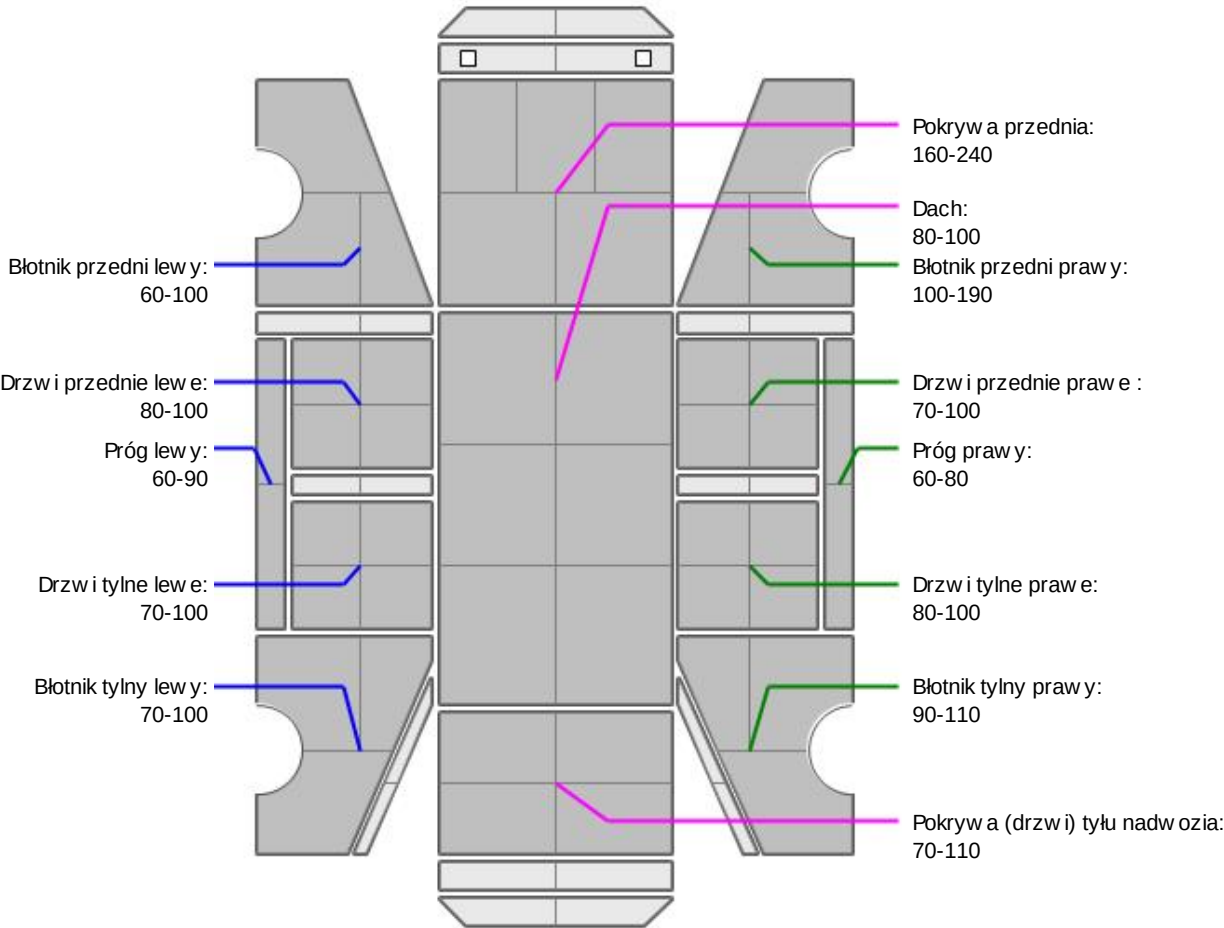
KABINA KIEROWCY – Opis powłoki lakierowej

| L.p. | Nazwa elementu | L / P | Grubość powłoki [µm] | Opis |
| 1 | Pokrywa przednia | | 160-240 | |
| 2 | Dach | | 80-100 | |
| 3 | Błotnik przedni | L | 60-100 | |
| 4 | Próg | L | 60-90 | |
| 5 | Drzwi przednie | L | 80-100 | |
| 6 | Drzwi tylne | L | 70-100 | |
| 7 | Błotnik tylny | L | 70-100 | |
| 8 | Błotnik przedni | P | 100-190 | |
| 9 | Próg | P | 60-80 | |
| 10 | Drzwi przednie | P | 70-100 | |
| 11 | Drzwi tylne | P | 80-100 | |
| 12 | Błotnik tylny | P | 90-110 | |

| 13 | Pokrywa (drzwi) tyłu nadwozia | | 70-110 | |

Podane przedziały grubości powłoki lakierowej, dotyczą punktów pomiarowych. Nie mogą być traktowane jako gwarancja, że grubość powłoki lakierowej w innych punktach nie wykracza poza te przedziały. Pomiar powłoki lakierowej został wykonany urządzeniem będącym w posiadaniu rzeczoznawcy. Pomiar wykonany innym przyrządem może się różnić.
