## Poglądowy Raport Stanu Technicznego

Zadanie: Ocena stanu technicznego i określenie wartości rynkowej pojazdu

| DANE IDENTYFIKACYJNE POJAZDU | | Dane: [O] X-2025 |
|---|---|---|
| Marka: | SKODA | Nr rejestracyjny: CMG62W7 |
| Model pojazdu: | Octavia IV 1.0 TSI MR`20 E6d | Nr Info-Ekspert: 034-04411 |

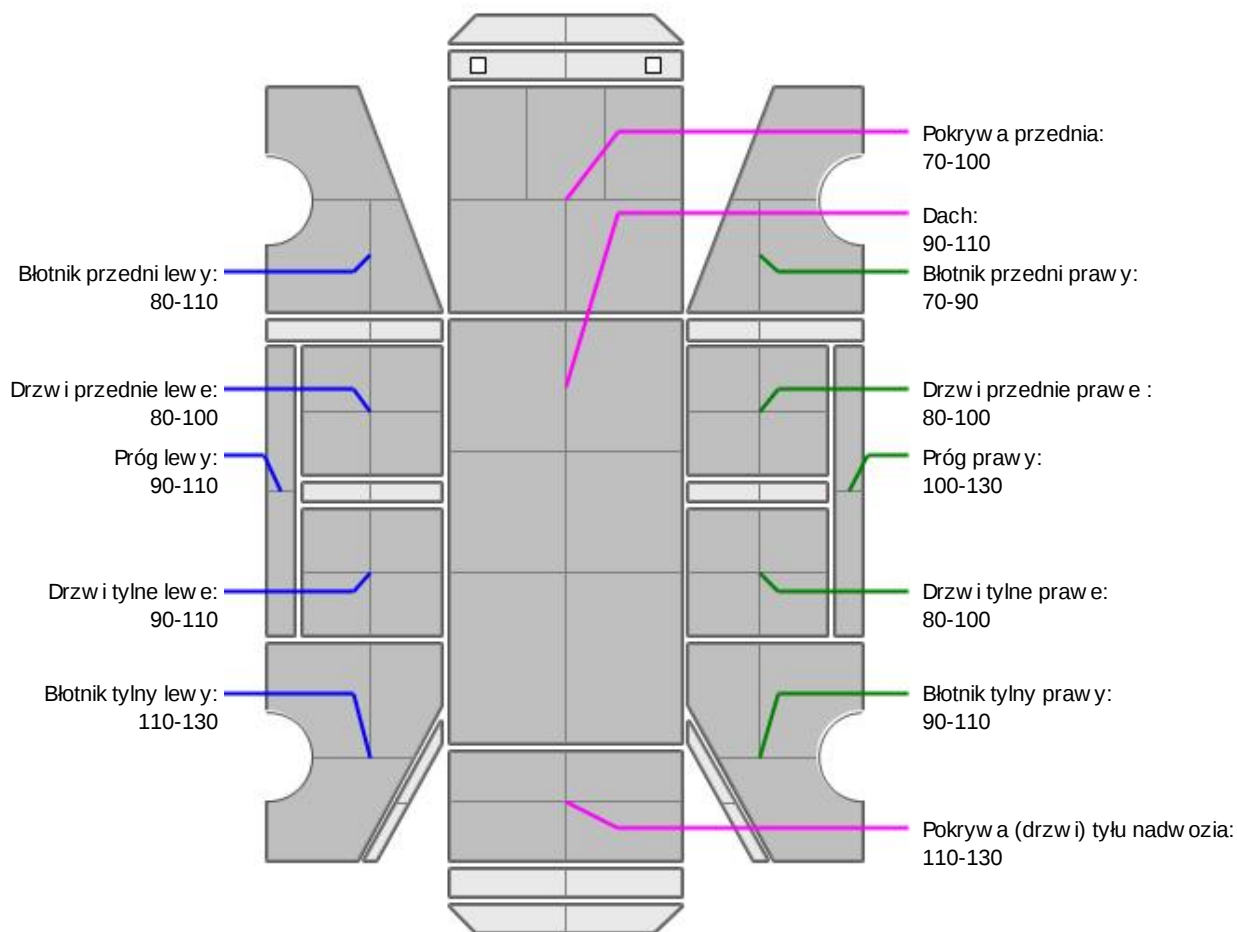
## NADWOZIE – Opis powłoki lakierowej

| L.p. | Nazwa elementu | L / P | Grubość powłoki [μm] | Opis |
| 1 | Pokrywa przednia | | 70-100 | |
| 2 | Dach | | 90-110 | |
| 3 | Błotnik przedni | L | 80-110 | |
| 4 | Próg | L | 90-110 | |
| 5 | Drzwi przednie | L | 80-100 | |
| 6 | Drzwi tylne | L | 90-110 | |
| 7 | Błotnik tylny | L | 110-130 | |
| 8 | Błotnik przedni | P | 70-90 | |
| 9 | Próg | P | 100-130 | |
| 10 | Drzwi przednie | P | 80-100 | |
| 11 | Drzwi tylne | P | 80-100 | |
| 12 | Błotnik tylny | P | 90-110 | |
| 13 | Pokrywa (drzwi) tyłu nadwozia | | 110-130 | |

Podane przedziały grubości powłoki lakierowej, dotyczą punktów pomiarowych. Nie mogą być traktowane jako gwarancja, że grubość powłoki lakierowej w innych punktach nie wykracza poza te przedziały. Pomiar powłoki lakierowej został wykonany urządzeniem będącym w posiadaniu rzeczoznawcy. Pomiar wykonany innym przyrządem może się różnić.
