## Poglądowy Raport Stanu Technicznego

Zadanie: Ocena stanu technicznego i określenie wartości rynkowej pojazdu

| DANE IDENTYFIKACYJNE POJAZDU | | Dane: [O] X-2025 | |
|---|---|---|---|
| Marka: | SKODA | Nr rejestracyjny: | WW254SG |
| Model pojazdu: | Superb III 1.5 TSI MR`20 E6d | Nr Info-Ekspert: | 034-04321 |

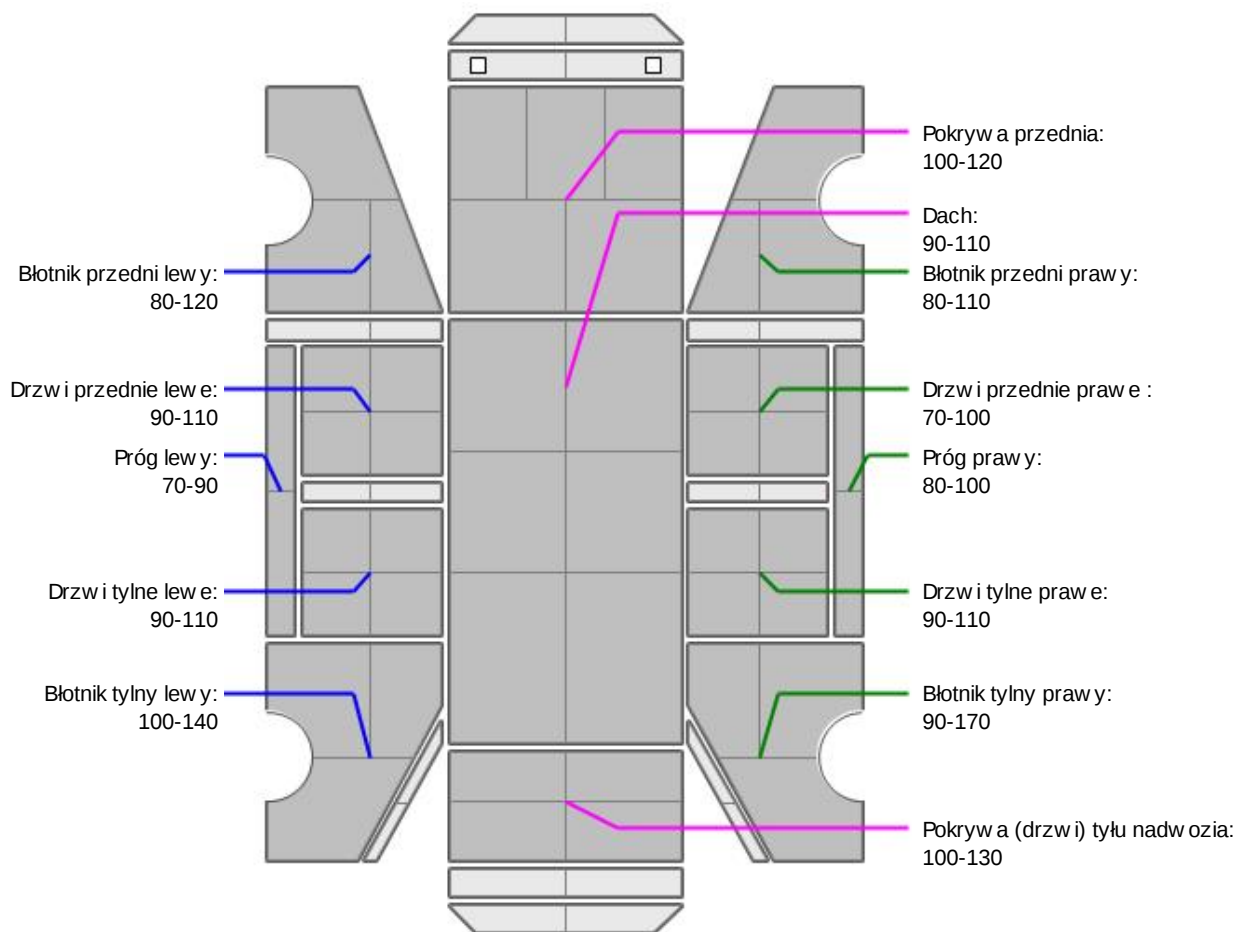
## NADWOZIE – Opis powłoki lakierowej

| L.p. | Nazwa elementu | L / P | Grubość powłoki [μm] | Opis |
| 1 | Pokrywa przednia | | 100-120 | |
| 2 | Dach | | 90-110 | |
| 3 | Błotnik przedni | L | 80-120 | |
| 4 | Próg | L | 70-90 | |
| 5 | Drzwi przednie | L | 90-110 | |
| 6 | Drzwi tylne | L | 90-110 | |
| 7 | Błotnik tylny | L | 100-140 | |
| 8 | Błotnik przedni | P | 80-110 | |
| 9 | Próg | P | 80-100 | |
| 10 | Drzwi przednie | P | 70-100 | |
| 11 | Drzwi tylne | P | 90-110 | |
| 12 | Błotnik tylny | P | 90-170 | |
| 13 | Pokrywa (drzwi) tyłu nadwozia | | 100-130 | |

Podane przedziały grubości powłoki lakierowej, dotyczą punktów pomiarowych. Nie mogą być traktowane jako gwarancja, że grubość powłoki lakierowej w innych punktach nie wykracza poza te przedziały. Pomiar powłoki lakierowej został wykonany urządzeniem będącym w posiadaniu rzeczoznawcy. Pomiar wykonany innym przyrządem może się różnić.
