Nr zlecenia: 133/16/10/2025/INNVIGO

## Poglądowy Raport Stanu Technicznego

Zadanie: Ocena stanu technicznego i określenie wartości rynkowej pojazdu

| DANE IDENTYFIKACYJNE POJAZDU | | Dane: [O] X-2025 | |
|---|---|---|---|
| Marka: | SKODA | Nr rejestracyjny: | WW536SX |

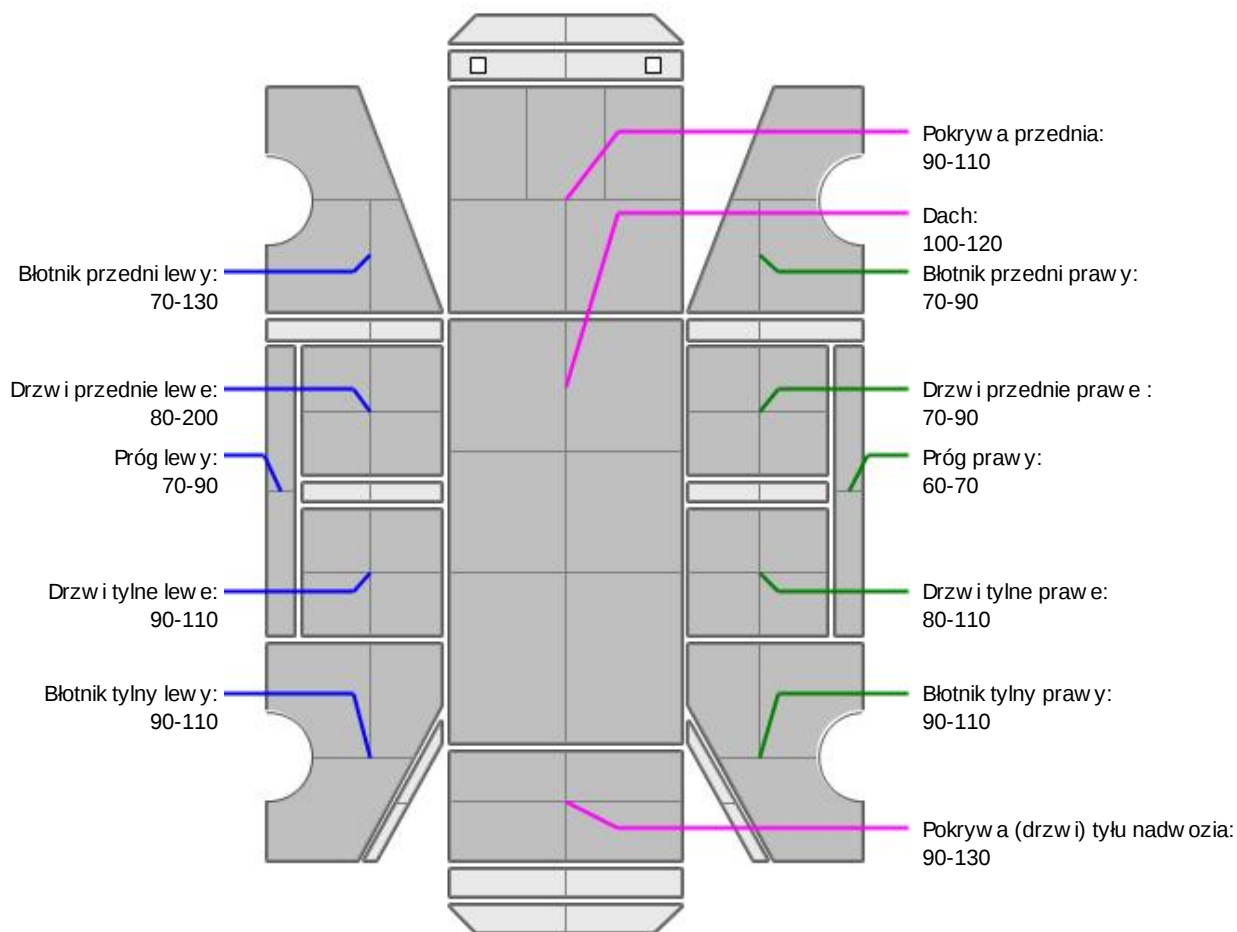
**NADWOZIE – Opis powłoki lakierowej**

| L.p. | Nazwa elementu | L / P | Grubość powłoki [µm] | Opis |
| 1 | Pokrywa przednia | | 90-110 | |
| 2 | Dach | | 100-120 | |
| 3 | Błotnik przedni | L | 70-130 | |
| 4 | Próg | L | 70-90 | |
| 5 | Drzwi przednie | L | 80-200 | |
| 6 | Drzwi tylne | L | 90-110 | |
| 7 | Błotnik tylny | L | 90-110 | |
| 8 | Błotnik przedni | P | 70-90 | |
| 9 | Próg | P | 60-70 | |
| 10 | Drzwi przednie | P | 70-90 | |
| 11 | Drzwi tylne | P | 80-110 | |
| 12 | Błotnik tylny | P | 90-110 | |
| 13 | Pokrywa (drzwi) tyłu nadwozia | | 90-130 | |

Podane przedziały grubości powłoki lakierowej, dotyczą punktów pomiarowych. Nie mogą być traktowane jako gwarancja, że grubość powłoki lakierowej w innych punktach nie wykracza poza te przedziały. Pomiar powłoki lakierowej został wykonany urządzeniem będącym w posiadaniu rzeczoznawcy. Pomiar wykonany innym przyrządem może się różnić.
