## Poglądowy Raport Stanu Technicznego

Zadanie: Ocena stanu technicznego i określenie wartości rynkowej pojazdu

| DANE IDENTYFIKACYJNE POJAZDU | | Dane: [O] X-2025 |
|---|---|---|
| Rodzaj pojazdu: | <b>Samochód osobowy</b> | VIN: <b>WVWZZZ3CZME033142</b> |
| Model pojazdu: | <b>Passat B8 1.5 TSI MR`20 E6d</b> | Nr Info-Ekspert: <b>040-09638</b> |

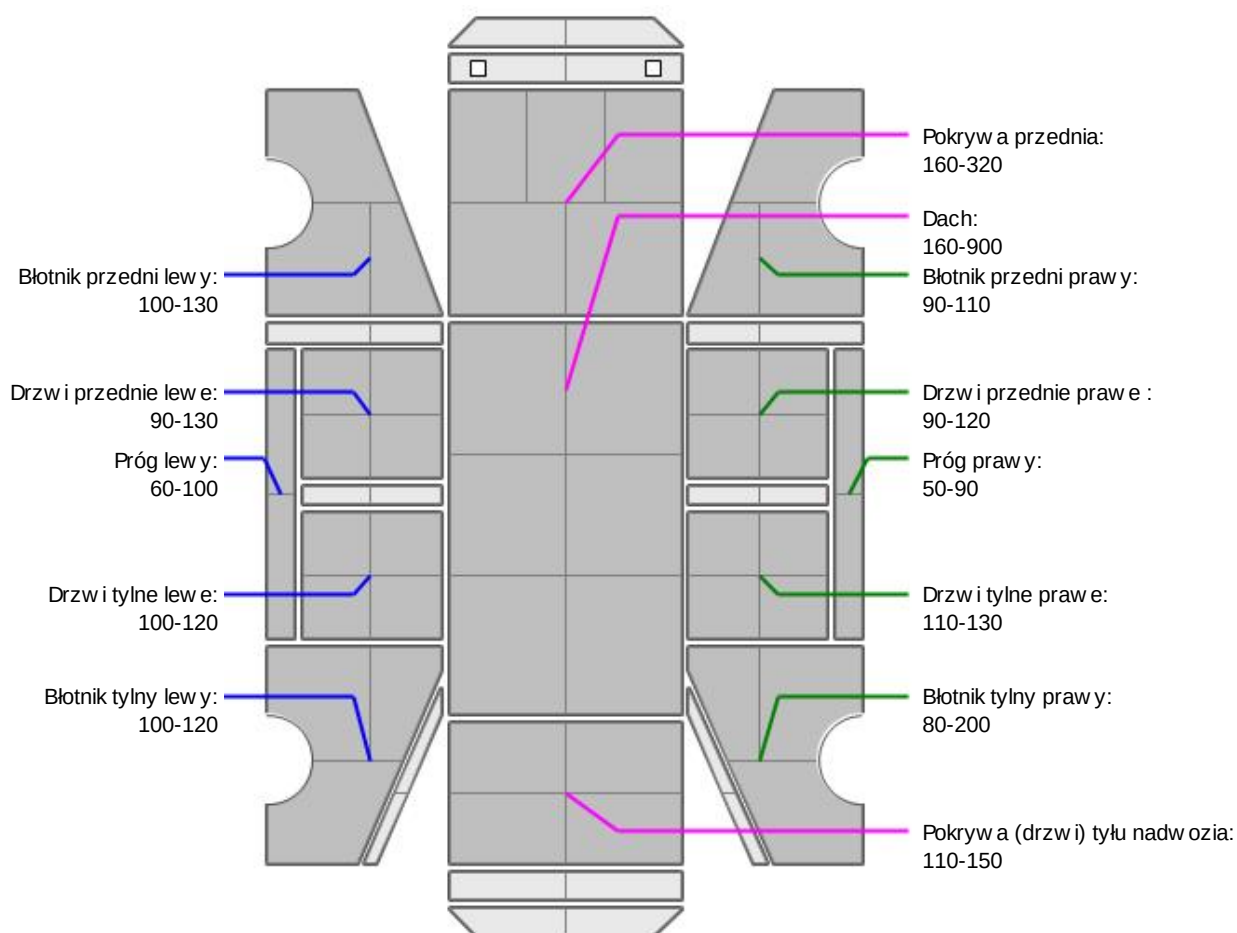
## KABINA KIEROWCY – Opis powłoki lakierowej

| L.p. | Nazwa elementu | L / P | Grubość powłoki [μm] | Opis |
| 1 | Pokrywa przednia | | 160-320 | |
| 2 | Dach | | 160-900 | |
| 12 | Błotnik tylny | P | 80-200 | |

Podane przedziały grubości powłoki lakierowej, dotyczą punktów pomiarowych. Nie mogą być traktowane jako gwarancja, że grubość powłoki lakierowej w innych punktach nie wykracza poza te przedziały. Pomiar powłoki lakierowej został wykonany urządzeniem będącym w posiadaniu rzeczoznawcy. Pomiar wykonany innym przyrządem może się różnić.
