## Poglądowy Raport Stanu Technicznego

Zadanie: Ocena stanu technicznego i określenie wartości rynkowej pojazdu

| DANE IDENTYFIKACYJNE POJAZDU | | Dane: [D] XII-2025 | |
|---|---|---|---|
| Marka: | CITROËN | Nr rejestracyjny: | CMG15N9 |
| Model pojazdu: | Jumper 35 2.2 BlueHDi MR`14 E6.2 3.5t | Nr Info-Ekspert: | 008-04310 |

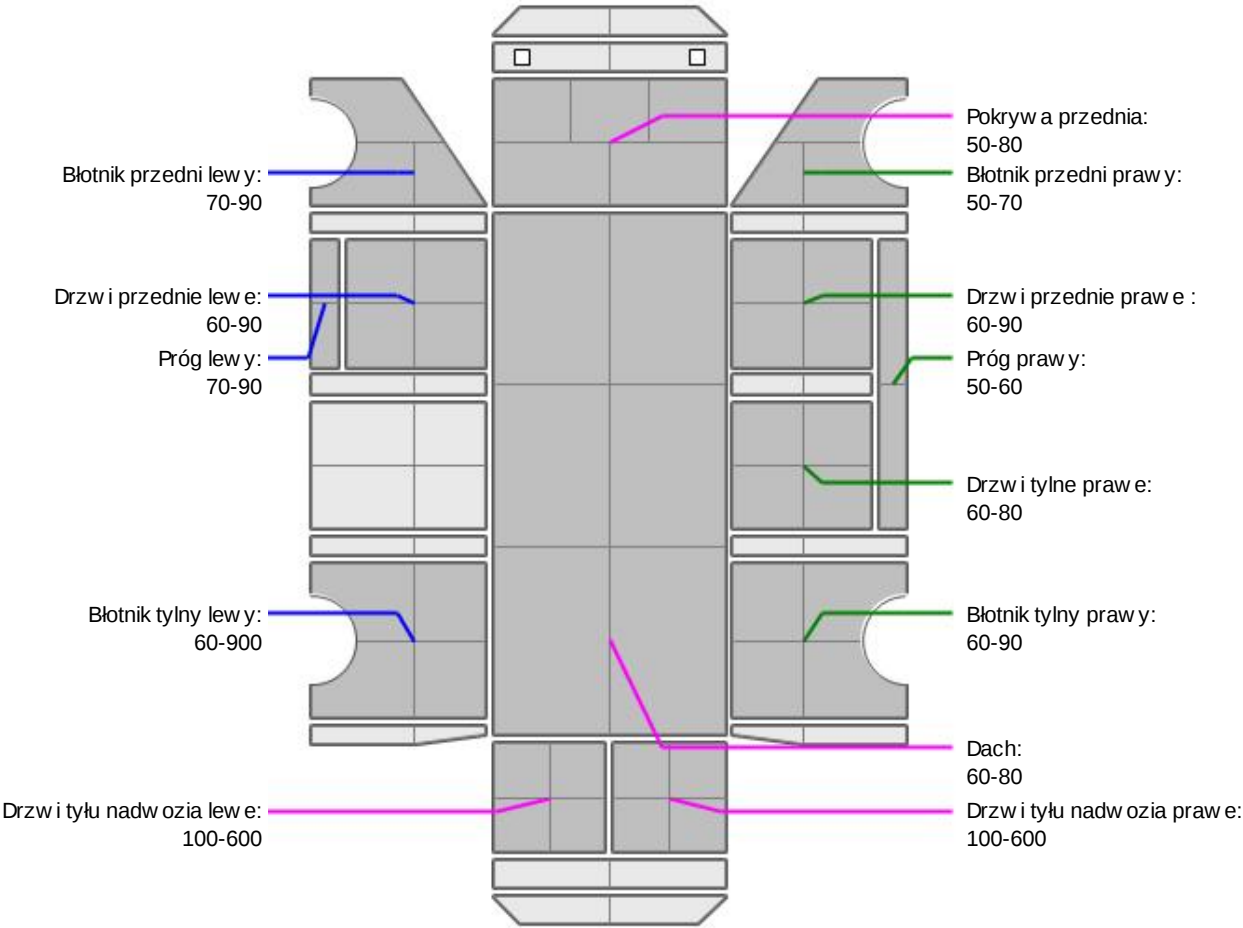
NADWOZIE – Opis powłoki lakierowej

| L.p. | Nazwa elementu | L / P | Grubość powłoki [µm] | Opis |
| 1 | Pokrywa przednia | | 50-80 | |
| 2 | Dach | | 60-80 | |
| 3 | Światnik przedni | L | 70-90 | |

| 4 | Próg | L | 70-90 | |
| 5 | Drzwi przednie | L | 60-90 | |
| 6 | Błotnik tylny | L | 60-900 | |
| 7 | Drzwi tyłu nadwozia | | 100-600 | |
| 8 | Błotnik przedni | P | 50-70 | |
| 9 | Próg | P | 50-60 | |
| 10 | Drzwi przednie | P | 60-90 | |
| 11 | Drzwi tylne | P | 60-80 | |
| 12 | Błotnik tylny | P | 60-90 | |
| 13 | Drzwi tyłu nadwozia | | 100-600 | |
