## Poglądowy Raport Stanu Technicznego

Zadanie: Ocena stanu technicznego i określenie wartości rynkowej pojazdu

| DANE IDENTYFIKACYJNE POJAZDU | | Dane: [O] XII-2025 | |
|---|---|---|---|
| Marka: | <b>SKODA</b> | Nr rejestracyjny: | <b>CMG19G6</b> |
| Model pojazdu: | <b>Octavia III 1.5 TSI MR`18 E6</b> | Nr Info-Ekspert: | <b>034-03926</b> |

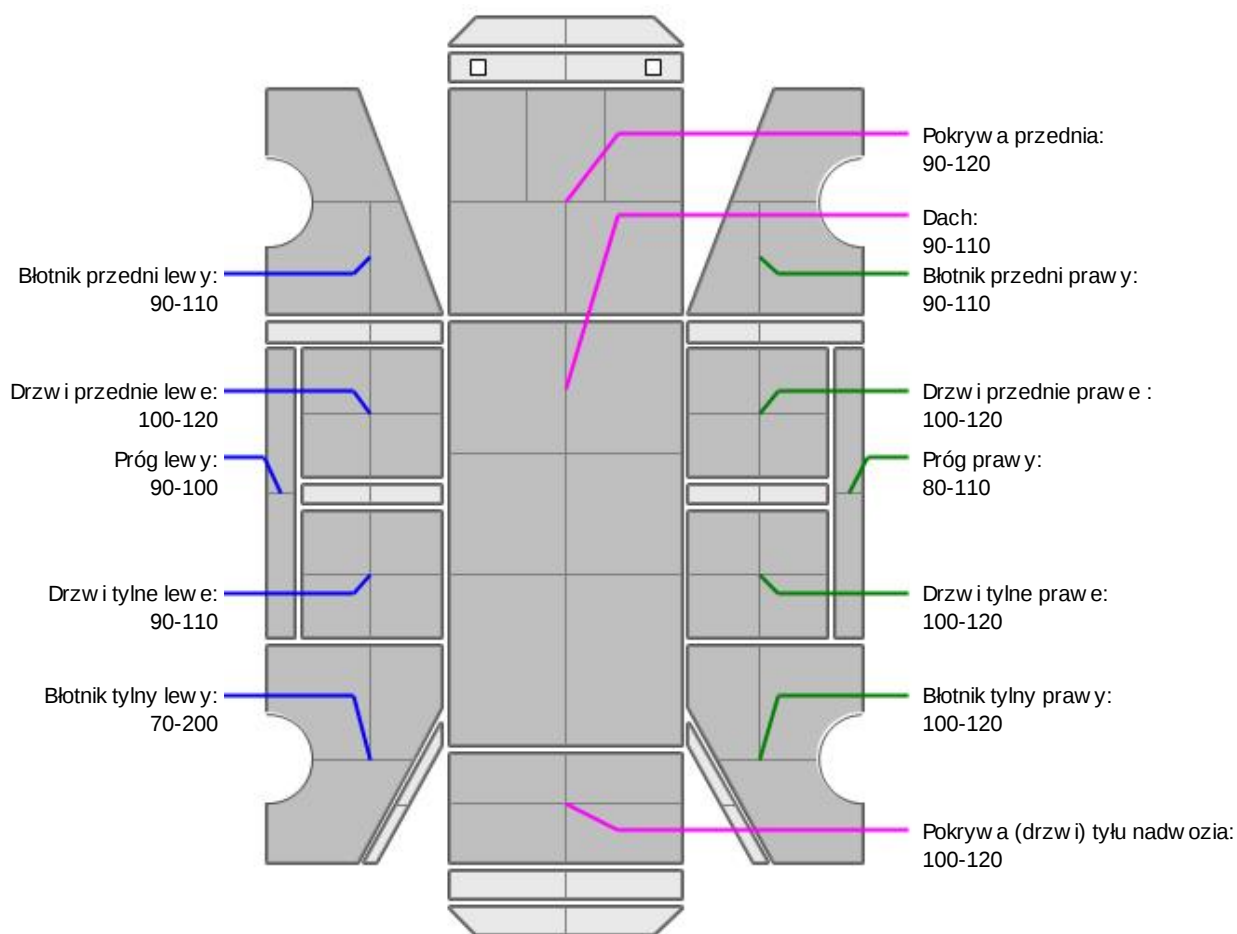
**NADWOZIE – Opis powłoki lakierowej**

| L.p. | Nazwa elementu | L / P | Grubość powłoki [μm] | Opis |
| 1 | Pokrywa przednia | | 90-120 | |
| 2 | Dach | | 90-110 | |
| 3 | Błotnik przedni | L | 90-110 | |
| 4 | Próg | L | 90-100 | |
| 5 | Drzwi przednie | L | 100-120 | |
| 6 | Drzwi tylne | L | 90-110 | |
| 7 | Błotnik tylny | L | 70-200 | |
| 8 | Błotnik przedni | P | 90-110 | |
| 9 | Próg | P | 80-110 | |
| 10 | Drzwi przednie | P | 100-120 | |
| 11 | Drzwi tylne | P | 100-120 | |
| 12 | Błotnik tylny | P | 100-120 | |
| 13 | Pokrywa (drzwi) tyłu nadwozia | | 100-120 | |

Podane przedziały grubości powłoki lakierowej, dotyczą punktów pomiarowych. Nie mogą być traktowane jako gwarancja, że grubość powłoki lakierowej w innych punktach nie wykracza poza te przedziały. Pomiar powłoki lakierowej został wykonany urządzeniem będącym w posiadaniu rzeczoznawcy. Pomiar wykonany innym przyrządem może się różnić.
