## Poglądowy Raport Stanu Technicznego

Zadanie: Ocena stanu technicznego i określenie wartości rynkowej pojazdu

| DANE IDENTYFIKACYJNE POJAZDU | | Dane: [O] XII-2025 | |
|---|---|---|---|
| Marka: | SKODA | Nr rejestracyjny: | CMG27H2 |
| Model pojazdu: | Octavia III 1.5 TSI MR`18 E6 | Nr Info-Ekspert: | 034-03926 |

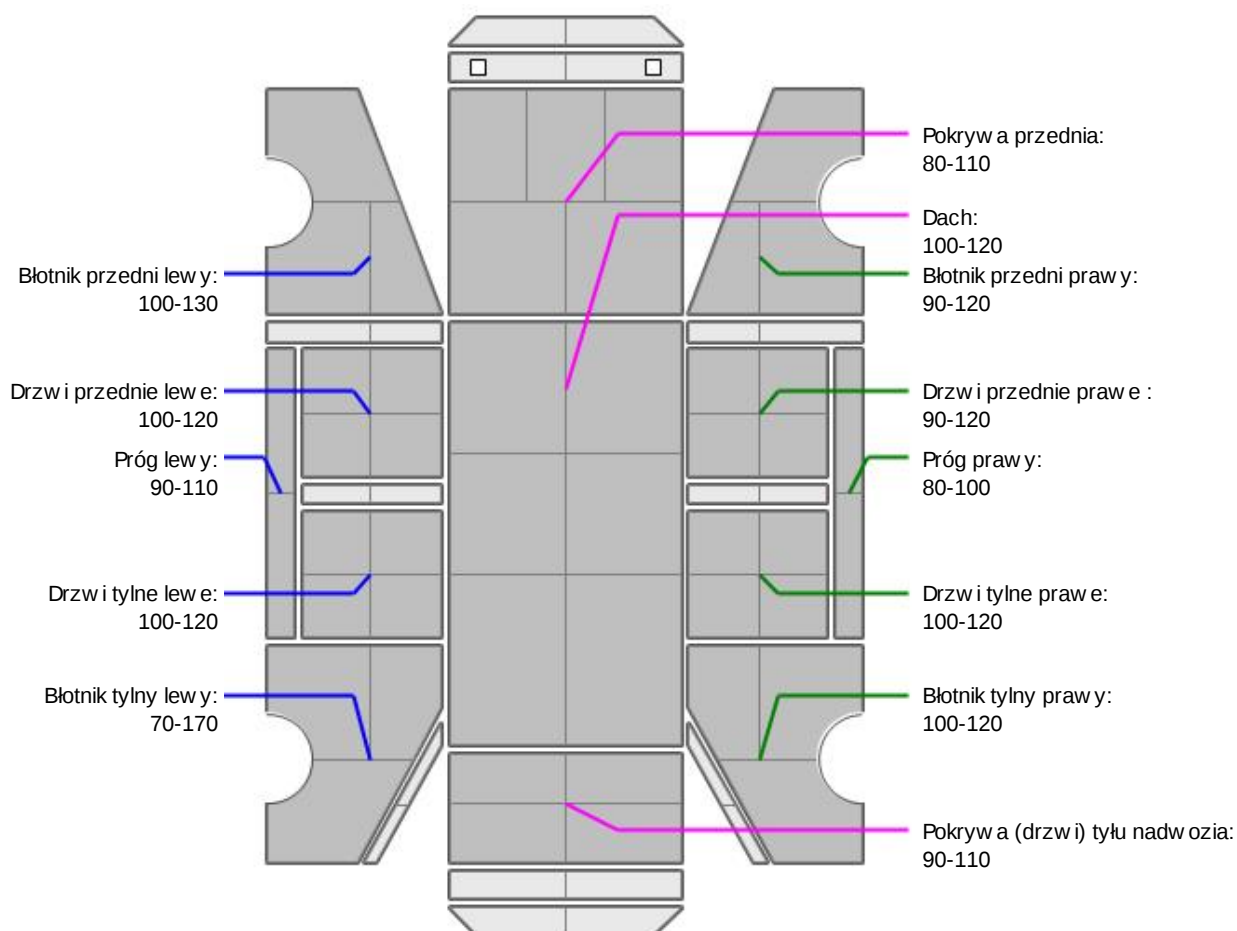
**NADWOZIE – Opis powłoki lakierowej**

| L.p. | Nazwa elementu | L / P | Grubość powłoki [µm] | Opis |
| 1 | Pokrywa przednia | | 80-110 | |
| 2 | Dach | | 100-120 | |
| 3 | Błotnik przedni | L | 100-130 | |
| 4 | Próg | L | 90-110 | |
| 5 | Drzwi przednie | L | 100-120 | |
| 6 | Drzwi tylne | L | 100-120 | |
| 7 | Błotnik tylny | L | 70-170 | |
| 8 | Błotnik przedni | P | 90-120 | |
| 9 | Próg | P | 80-100 | |
| 10 | Drzwi przednie | P | 90-120 | |
| 11 | Drzwi tylne | P | 100-120 | |
| 12 | Błotnik tylny | P | 100-120 | |
| 13 | Pokrywa (drzwi) tyłu nadwozia | | 90-110 | |

Podane przedziały grubości powłoki lakierowej, dotyczą punktów pomiarowych. Nie mogą być traktowane jako gwarancja, że grubość powłoki lakierowej w innych punktach nie wykracza poza te przedziały. Pomiar powłoki lakierowej został wykonany urządzeniem będącym w posiadaniu rzeczoznawcy. Pomiar wykonany innym przyrządem może się różnić.
