## Poglądowy Raport Stanu Technicznego

Zadanie: Ocena stanu technicznego i określenie wartości rynkowej pojazdu

| DANE IDENTYFIKACYJNE POJAZDU | | Dane: [O] XII-2025 | |
|---|---|---|---|
| Marka: | VOLKSWAGEN | Nr rejestracyjny: | CMG35G5 |
| Model pojazdu: | Passat B8 2.0 TDI-CR MR`20 E6d | Nr Info-Ekspert: | 040-09650 |

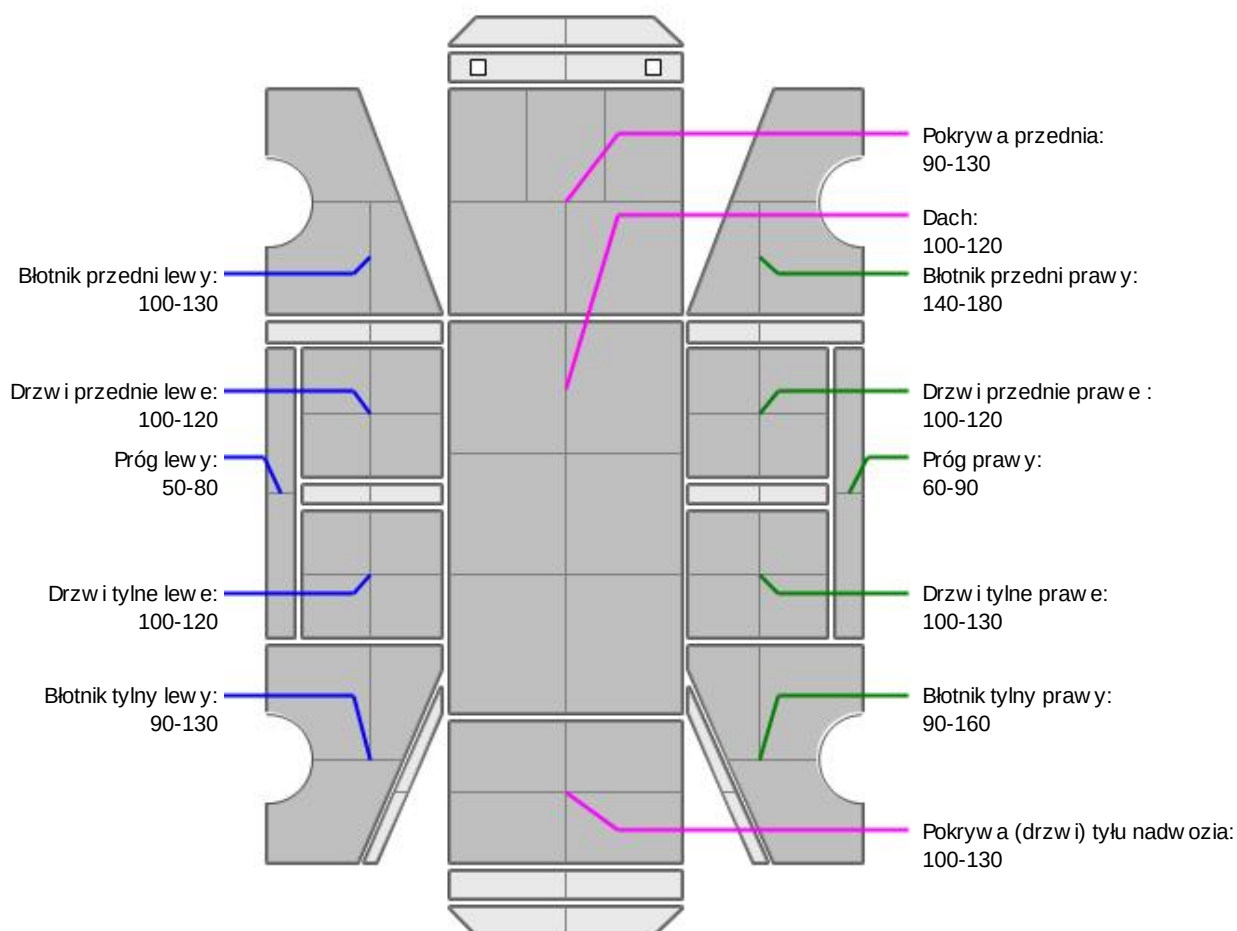
**KABINA KIEROWCY – Opis powłoki lakierowej**

| L.p. | Nazwa elementu | L / P | Grubość powłoki [μm] | Opis |
| 1 | Pokrywa przednia | | 90-130 | |
| 2 | Dach | | 100-120 | |
| 3 | Błotnik przedni | L | 100-130 | |
| 4 | Próg | L | 50-80 | |
| 5 | Drzwi przednie | L | 100-120 | |
| 6 | Drzwi tylne | L | 100-120 | |
| 7 | Błotnik tylny | L | 90-130 | |
| 8 | Błotnik przedni | P | 140-180 | |
| 9 | Próg | P | 60-90 | |
| 10 | Drzwi przednie | P | 100-120 | |
| 11 | Drzwi tylne | P | 100-130 | |
| 12 | Błotnik tylny | P | 90-160 | |
| 13 | Pokrywa (drzwi) tyłu nadwozia | | 100-130 | |
