## Poglądowy Raport Stanu Technicznego

Zadanie: Ocena stanu technicznego i określenie wartości rynkowej pojazdu

| DANE IDENTYFIKACYJNE POJAZDU | | Dane: [O] XI-2025 | |
|---|---|---|---|
| Marka: | <b>SKODA</b> | Nr rejestracyjny: | <b>CMG70W7</b> |
| Model pojazdu: | <b>Octavia IV 1.5 TSI MR`20 E6d</b> | Nr Info-Ekspert: | <b>034-04396</b> |

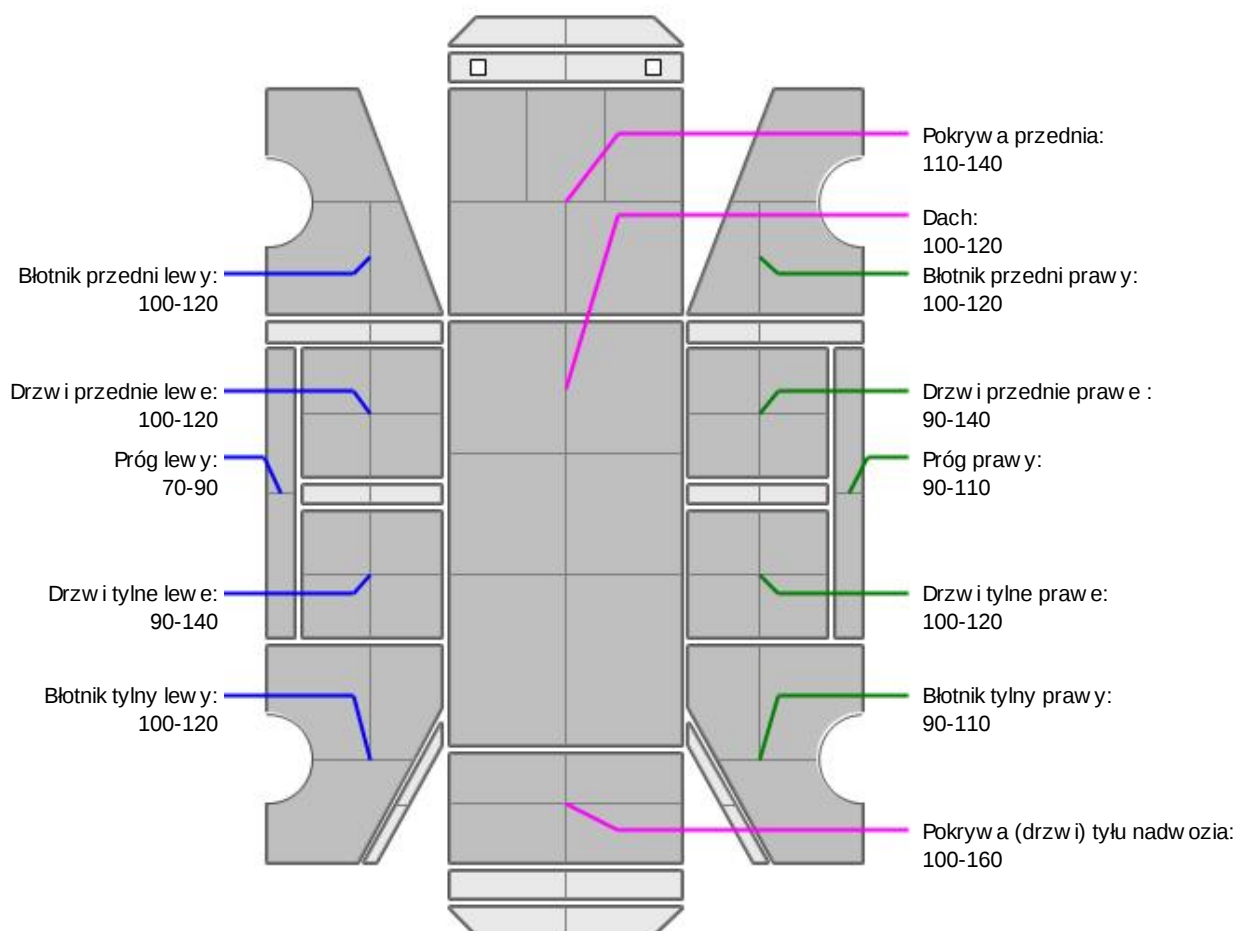
| L.p. | Nazwa elementu | L / P | Grubość powłoki [μm] | Opis |

Podane przedziały grubości powłoki lakierowej, dotyczą punktów pomiarowych. Nie mogą być traktowane jako gwarancja, że grubość powłoki lakierowej w innych punktach nie wykracza poza te przedziały. Pomiar powłoki lakierowej został wykonany urządzeniem będącym w posiadaniu rzeczoznawcy. Pomiar wykonany innym przyrządem może się różnić.
