## Poglądowy Raport Stanu Technicznego

Zadanie: Ocena stanu technicznego i określenie wartości rynkowej pojazdu

| DANE IDENTYFIKACYJNE POJAZDU | | Dane: [D] XI-2025 | |
|---|---|---|---|
| Marka: | CITROËN | Nr rejestracyjny: | CMG82A3 |
| Model pojazdu: | Berlingo II 1.6 HDI MR`15 E6 2.2t | Nr Info-Ekspert: | 008-03715 |

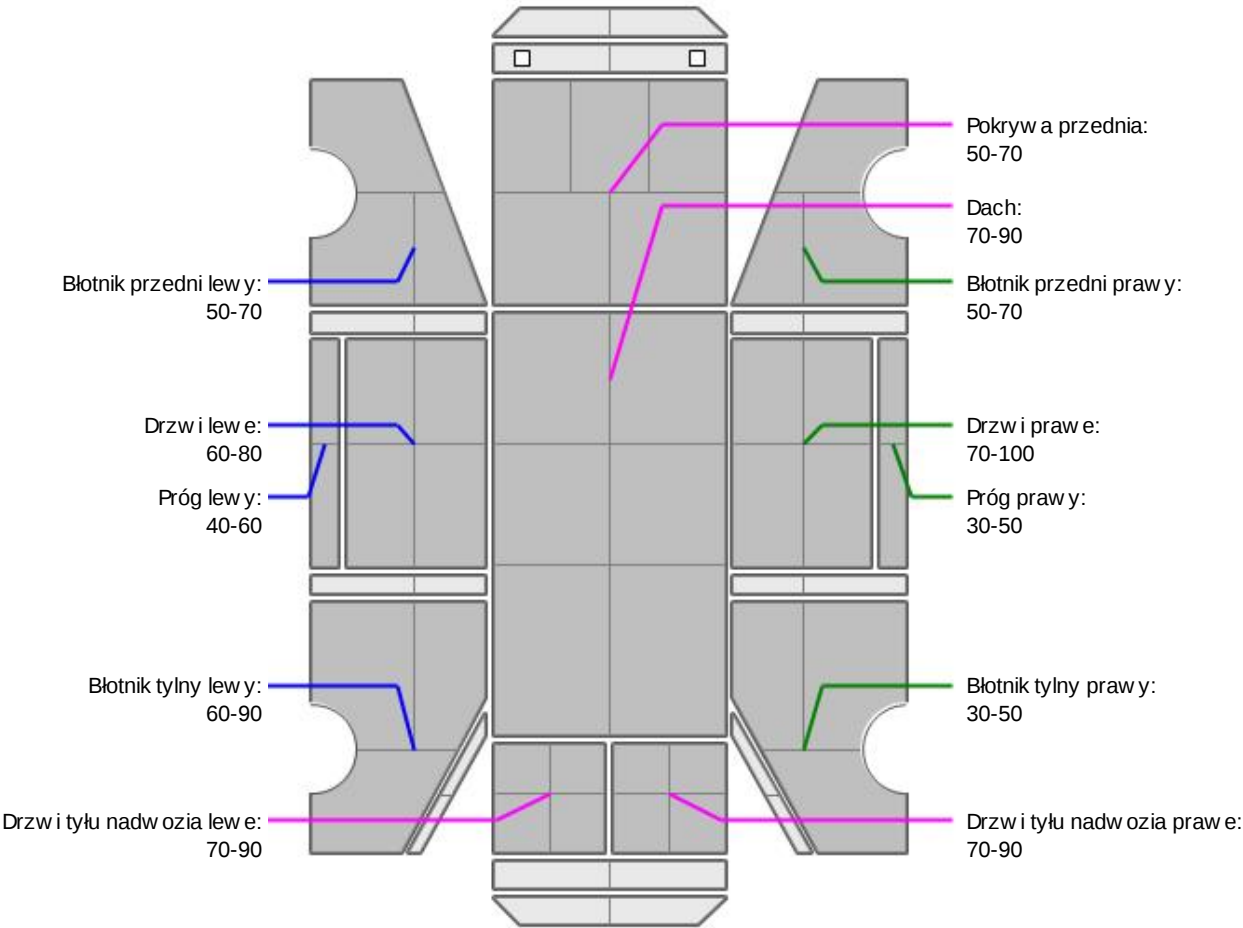
NADWOZIE – Opis powłoki lakierowej

| L.p. | Nazwa elementu | L / P | Grubość powłoki [µm] | Opis |
| 1 | Pokrywa przednia | | 50-70 | |
| 2 | Dach | | 70-90 | |
| 3 | Błotnik przedni | L | 50-70 | |
| 4 | Próg | L | 40-60 | |
| 5 | Drzwi | L | 60-80 | |

| 6 | Błotnik tylny | L | 60-90 | |
| 7 | Drzwi tyłu nadwozia | | 70-90 | |
| 8 | Błotnik przedni | P | 50-70 | |
| 9 | Próg | P | 30-50 | |
| 10 | Drzwi | P | 70-100 | |
| 11 | Błotnik tylny | P | 30-50 | |
| 12 | Drzwi tyłu nadwozia | | 70-90 | |

Podane przedziały grubości powłoki lakierowej, dotyczą punktów pomiarowych. Nie mogą być traktowane jako gwarancja, że grubość powłoki lakierowej w innych punktach nie wykracza poza te przedziały. Pomiar powłoki lakierowej został wykonany urządzeniem będącym w posiadaniu rzeczoznawcy. Pomiar wykonany innym przyrządem może się różnić.
