## Poglądowy raport stanu technicznego

Zadanie: Ocena stanu technicznego i określenie wartości rynkowej pojazdu

| DANE IDENTYFIKACYJNE POJAZDU | | Dane: [C] V-2025 | |
|---|---|---|---|
| Rodzaj pojazdu: | Samochód ciężarowy | VIN: | WMAN15ZZ5BY265778 |
| Marka: | MAN | Nr rejestracyjny: | CMGAA47 |

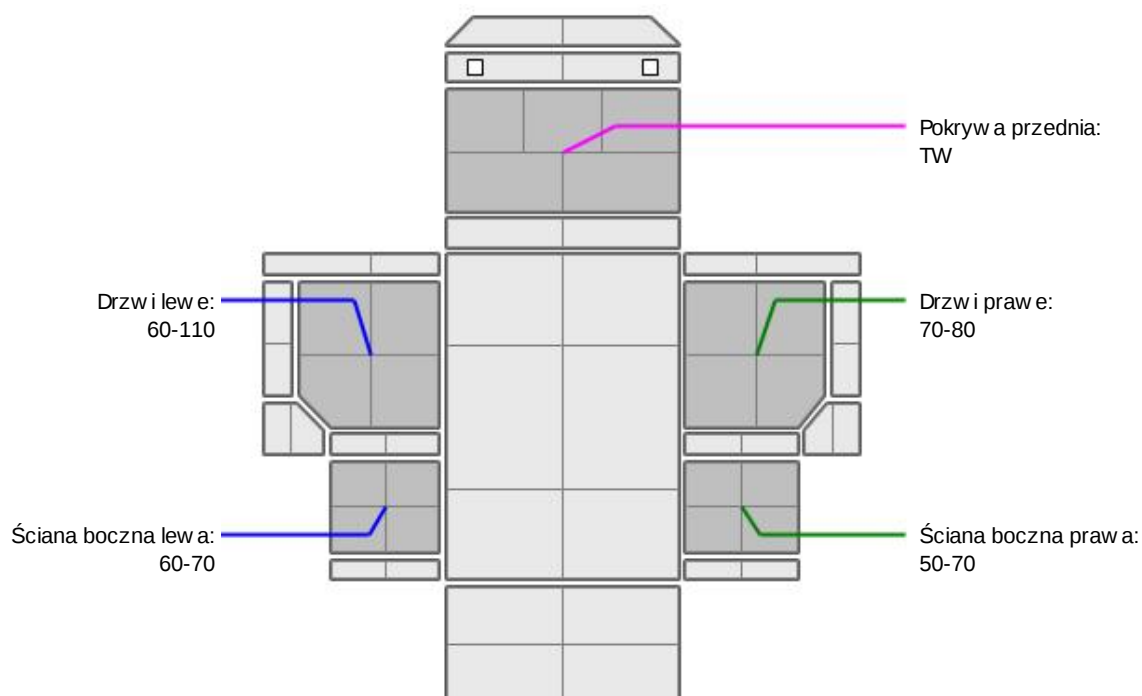
### KABINA KIEROWCY – Opis powłoki lakierowej

| L.p. | Nazwa elementu | L / P | Grubość powłoki [µm] | Opis |
| 1 | Pokrywa przednia | | TW | |
