## Poglądowy Raport Stanu Technicznego

Zadanie: Ocena stanu technicznego i określenie wartości rynkowej pojazdu

| DANE IDENTYFIKACYJNE POJAZDU | | Dane: [T] VIII-2025 | |
|---|---|---|---|
| Rodzaj pojazdu: | Samochód terenowy | VIN: | TMBGK6NW8N3076645 |
| Marka: | SKODA | Nr rejestracyjny: | CMG4648A |

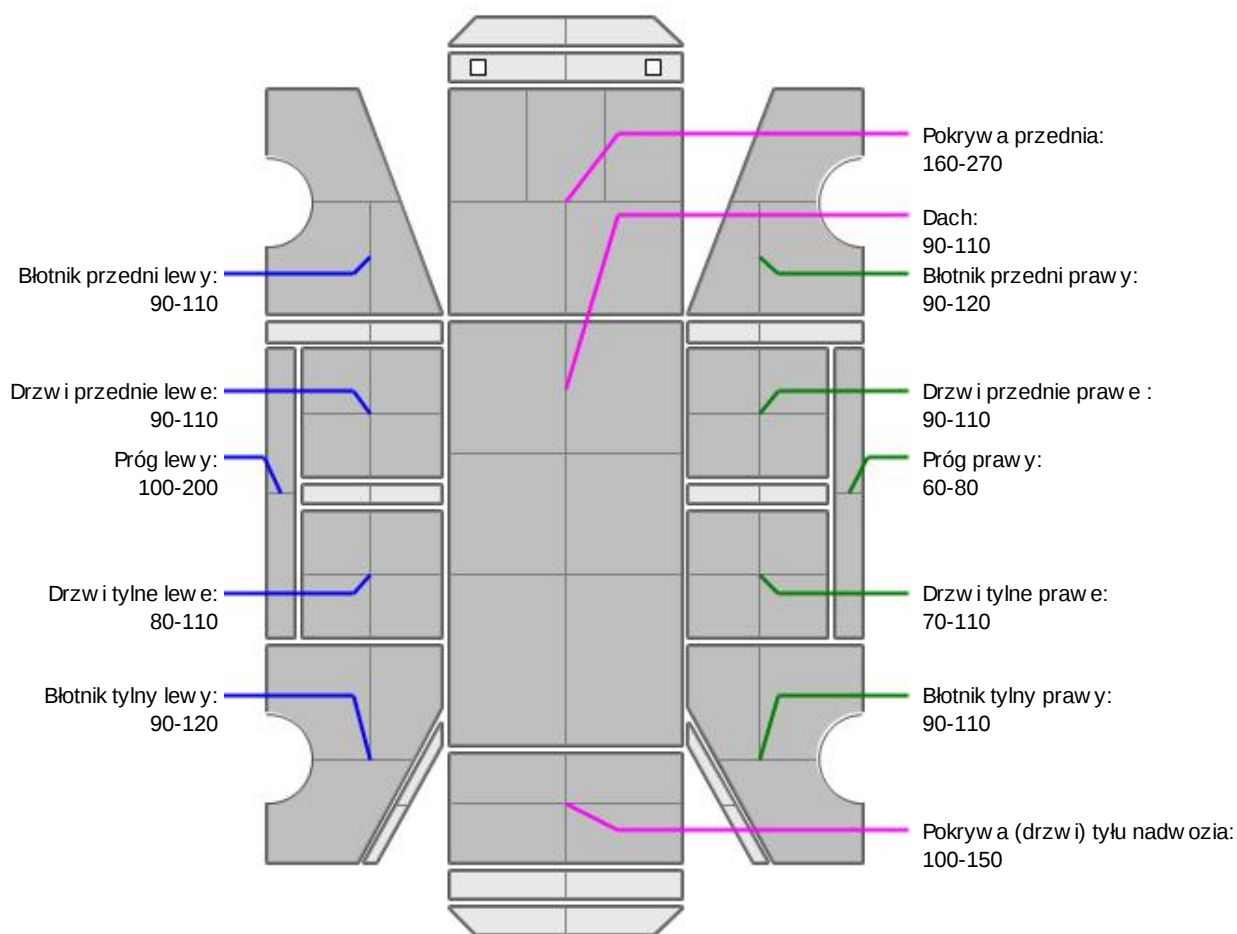
**NADWOZIE – Opis powłoki lakierowej**

| L.p. | Nazwa elementu | L / P | Grubość powłoki [μm] | Opis |
| 1 | Pokrywa przednia | | 160-270 | |
